Zylinderkopfdichtung für Motorinstandsetzung

195.470 für MAN D20 | **466.600** für MAN D26

SI 02/2023

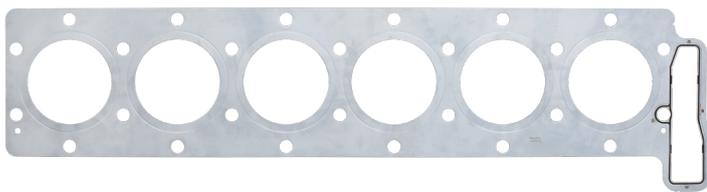
Die Standarddichtung (Dicke: 1,2 mm; Elring Art.-Nr. 021.262 oder 357.831) ist hierzu nicht vorgesehen. Ansonsten greifen die Zahnflanken der Stirnräder zu stark ineinander. Dies kann zu schnellem Verschleiß und Schäden führen. Elring hat für die nachhaltige, umweltschonende Instandsetzung des Motors eine um 0,3 mm dickere Zylinderkopfdichtung entwickelt. Sie gleicht die Materialabnahme aus.

Im Gegensatz zur Standarddichtung hat diese, wie im Bild ersichtlich, stirnseitig eine zusätzliche Kerbe, die auch im montierten Zustand gut sichtbar ist.

Wichtig: Ein Prüfen der Motorenteile, die durch diese Änderungsmaßnahme beeinflusst wurden (z. B. Einspritzdüse durch zu großem Überstand etc.) ist unbedingt notwendig. Wir weisen ausdrücklich darauf hin, dass wir keine Gewähr für die technisch korrekte Durchführung der Motorinstandsetzung übernehmen. Diese liegt in der Verantwortung des ausführenden Fachbetriebs. Montage- und Herstellerangaben sind stets zu beachten.
