V40-72-0383 | 13304

INSTALLATION INSTRUCTIONS – SENSOR, INTAKE MANIFOLD PRESSURE

Power loss in the Opel Astra H (with turbocharger)

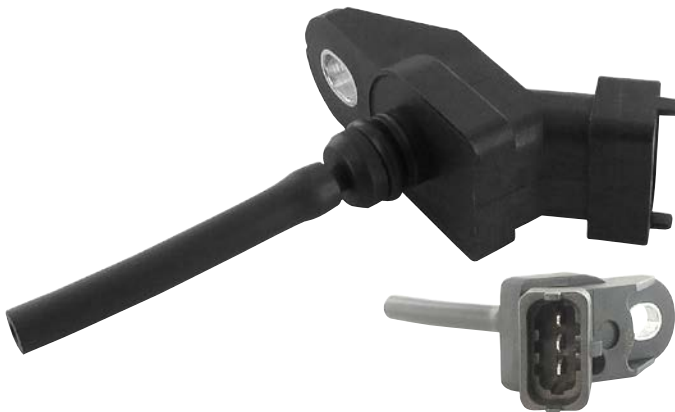
Wird bemängelt, dass bei diesen Fahrzeugen der Motor ruckelt, keine Leistung mehr bringt und zudem die Motorkontrollleuchte angeht und der Fehlercode P1106 ausgelesen wird, kann ein defekter oder falsch verbauter Saugrohrdruck-Sensor die mögliche Fehlerursache sein.

Beim Anstieg der Sensorspannung wird die Einspritzzeit zurück genommen, um eine Überfettung des Gemisches zu verhindern.

- Den Sensor auf Herstellernummer prüfen. Lautet die Herstellernummer 261002137, ist der Saugrohrdruck-Sensor zu ersetzen.
- Defektes Bauteil durch den Sensor V40-72-0383 der Qualitätsmarke VEMO austauschen.

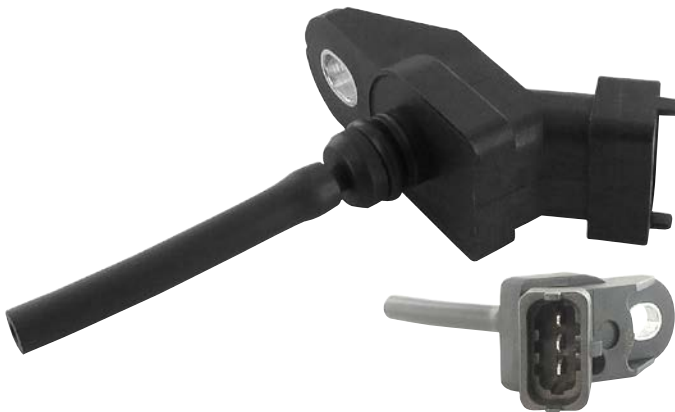
If there are complaints concerning these vehicles, that the engine judders, does not produce enough power and, in addition, the engine control light goes on and the error code P1106 appears, this can possibly be caused by a defective or incorrectly installed intake manifold pressure sensor.

If the sensor voltage increases, the injection time is reduced to avoid over-enrichment of the mixture.

- Check the manufacturer number of the sensor. If the manufacturer number is 261002137, the inlet manifold pressure sensor must be replaced.
- Replace the defective component by the sensor V40-72-0383 of the quality brand VEMO.

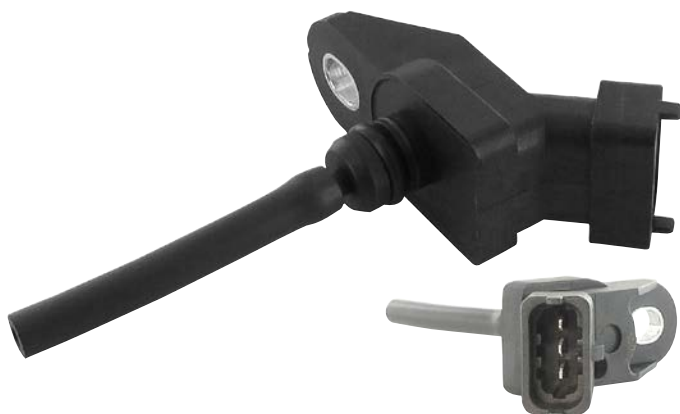
Si le moteur de ces véhicules fonctionne par saccades, n'apporte plus de puissance, que les voyants de contrôle du moteur sont allumés et que le code d'erreur P1106 s'affiche, un capteur de de tubulure d'aspiration peut éventuellement en être la cause.

En cas d'augmentation de la tension du capteur, le temps d'injection doit être interrompu afin d'éviter un excédent de graisse du mélange.

- Vérifier le capteur quant au numéro du fabricant. Si le numéro de fabricant est le 261002137, le capteur de la tubulure d'aspiration doit être remplacé.
- Le composant défectueux doit être remplacé avec le capteur V40-72-0383 de la marque de qualité VEMO.

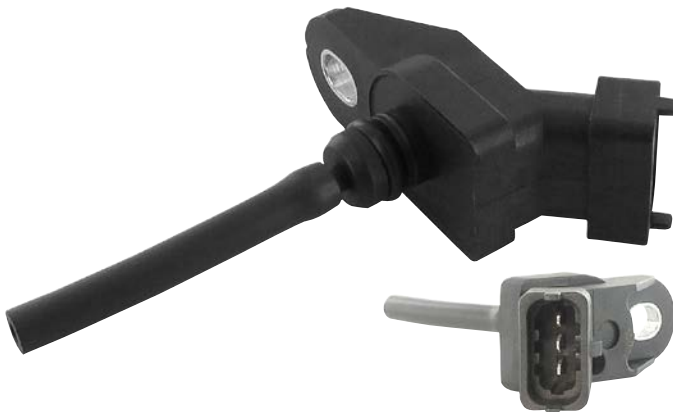
Si en estos vehículos se observa que el motor da sacudidas, pierde potencia, y además se enciende el testigo de control del motor, y aparece el código de error P1106, puede ser debido a un sensor de presión del colector de admisión mal instalado o defectuoso.

En caso de que aumente la tensión del sensor, se reduce el tiempo de inyección con el fin de evitar un exceso de aceite en la mezcla.

- Comprobar el número de fabricante del sensor. Si el número de fabricante fuese 261002137, se debe sustituir el sensor de presión del colector de admisión.
- Sustituir el componente defectuoso por el sensor V40-72-0383 de la marca de calidad VEMO.

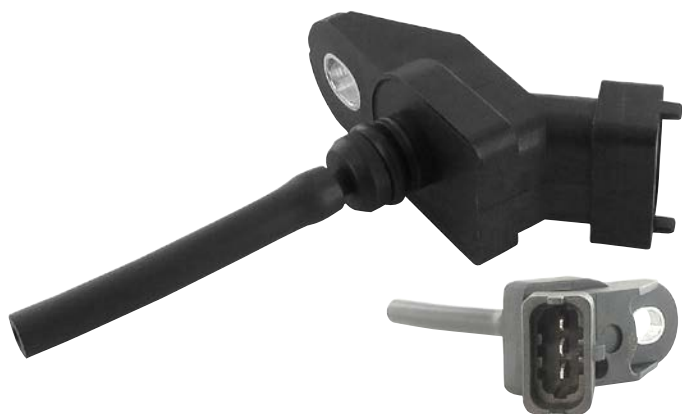
Zgłoszenie dotyczy tego, że w przypadku tych pojazdów silnik blokuje się, nie osiąga przewidywanej wydajności a dodatkowo uruchamia się kontrolka silnika i zgłaszany jest kod błędu P1106, przyczyną może być uszkodzony lub niewłaściwie zamontowany czujnik ciśnienia rury zasysającej.

W przypadku wzrostu napięcia czujnika, czas wtrysku jest redukowany, aby uniknąć nadmiernego doprowadzenia smaru do mieszanki.

- Sprawdzić czujnik pod kątem numeru producenta. Jeśli to numer 261002137, to czujnik ciśnienia rury odsysającej należy wymienić.
- Uszkodzoną część wymienić na czujnik V40-72-0383 marki VEMO.

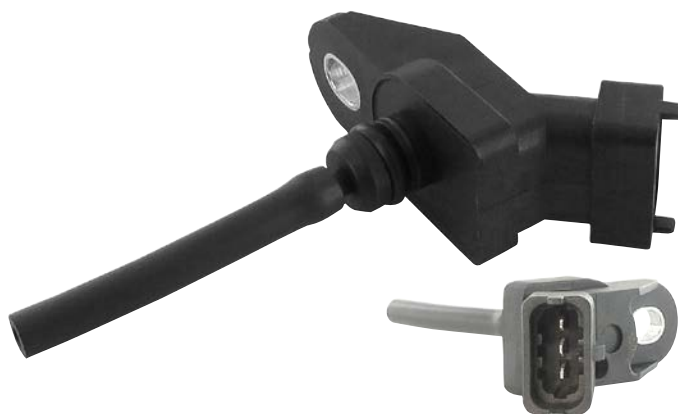
При наличии жалоб на рывки двигателя, падение мощности, активирование контрольной лампы двигателя и считывания кода неисправности P1106 в этих автомобилях причина может заключаться в неисправности или неверном монтаже датчика давления во впускном коллекторе.

При увеличении напряжения датчика сокращается время впрыска во избежание переобогащения смеси.

- Проверить номер изготовителя на датчике. Если номер 261002137, датчик давления во впускном коллекторе подлежит замене.
- Заменить неисправный датчик датчиком V40-72-0383 марки высокого качества VEMO.
