**(EN)** In the case of vehicles from VW AG with 1.4 l & 1.6l TFSI engines, rattling noises originating from the engine compartment may be heard at cold start or while driving.

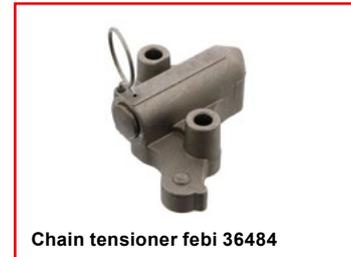
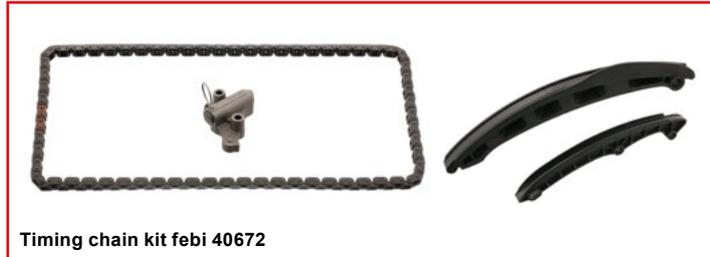
**New version - OE-Number 03C 109 088 E - Not present in the set!**
