PI 1839
Nur für Fachpersonal!
1/2

REPARATUR-KIT FÜR SAUGROHR MERCEDES-BENZ M272

IST DIESE PROVISORISCHE LÖSUNG EMPFEHLENSWERT?

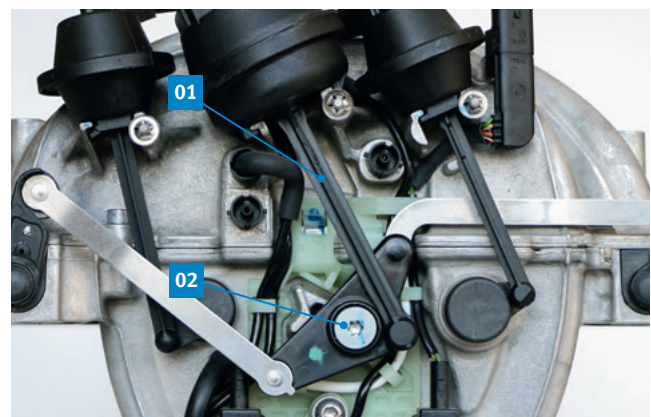
Schaltgestänge

Bei diesem Schaltsaugrohr für Mercedes-Benz M272 können ungünstige Bedingungen das Kunststoffmaterial des Schaltgestänges porös werden lassen. Aus verschiedenen Märkten haben wir Kenntnis über Reparatur-Kits für das Schaltsaugrohr.

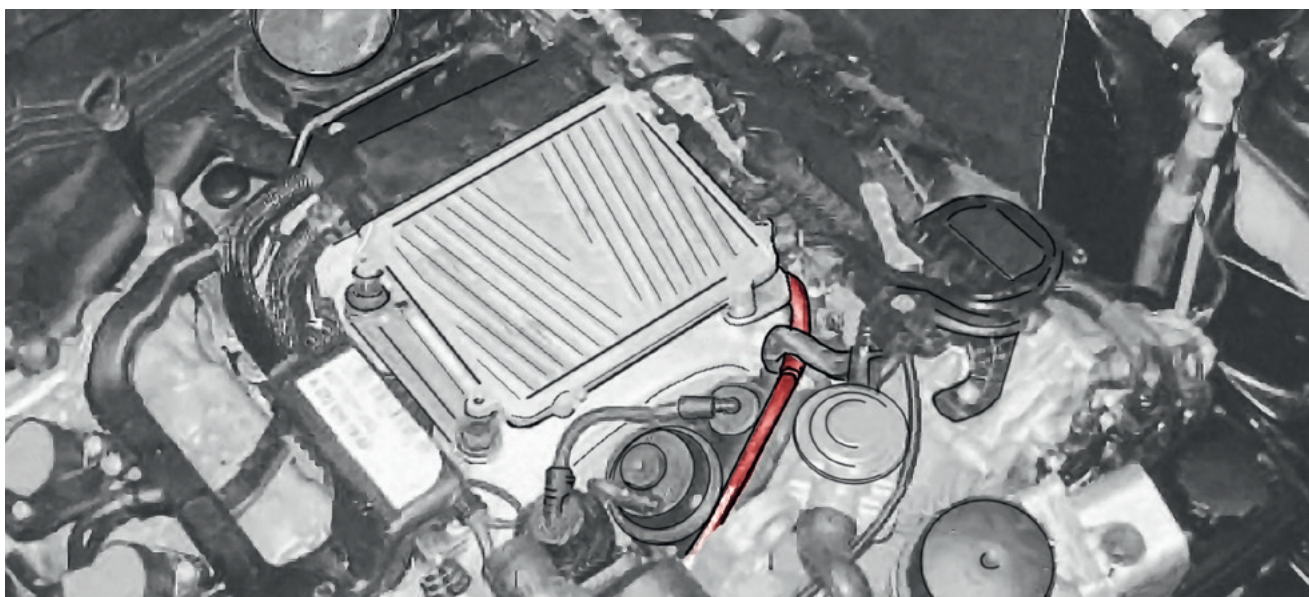
Motorraum W211 mit Leitung der Motorentlüftung (hervorgehoben)

Die Schadensursache liegt nicht im Saugrohr, sondern in einer undichten Leitung der Motorentlüftung. Die Leitung der Motorentlüftung verläuft oberhalb des Schaltgestänges am Saugrohr. Die ursprünglich verbaute Leitung der Motorentlüftung kann durch Alterung oder Beanspruchung undicht werden. Falls hier Öl austritt und auf das Schaltgestänge tropft, kann dadurch das Kunststoffmaterial des Schaltgestänges porös werden und brechen.

- Falls Öl austritt, muss die Kunststoffleitung umgehend durch eine Leitung aus Aluminium ersetzt werden.
- Falls das Schaltgestänge bereits geschädigt ist, sollte das Saugrohr ersetzt werden.

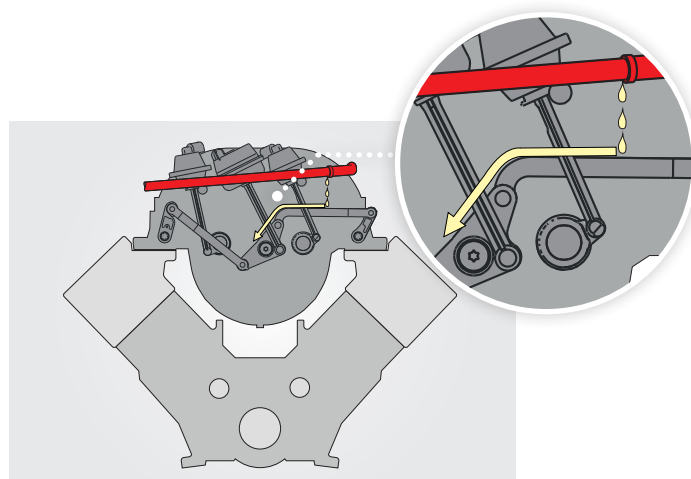
Schadensursache: Öl läuft aus der Leitung der Motorentlüftung (hervorgehoben) und schädigt das Schaltgestänge

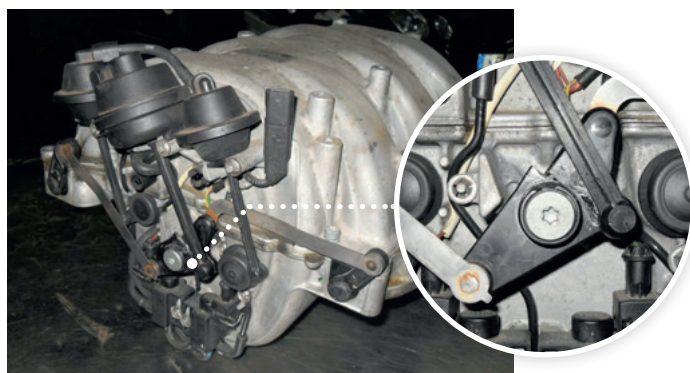
- Leistungsmangel
- Klappen ohne Funktion
- Schaltgestänge bricht
- Fehlerlampe leuchtet

Typisches Schadensbild: Bruch am Schaltgestänge
