PI 1839

INFORMATION PRODUIT

KIT DE RÉPARATION POUR LE COLLECTEUR D'ADMISSION MERCEDES-BENZ M272

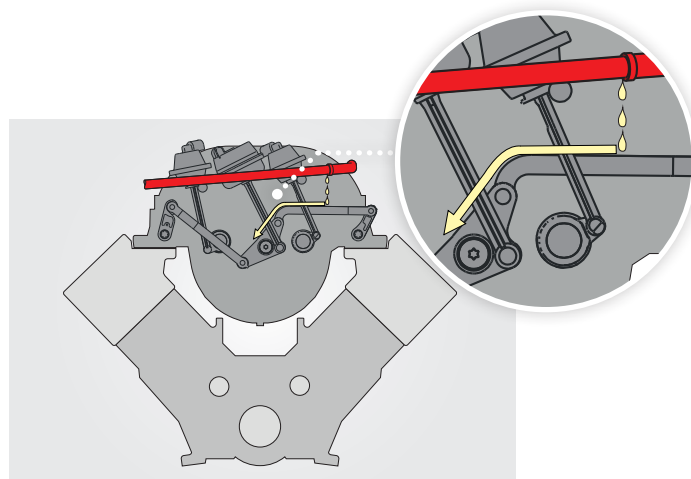
Si de l'huile fuit à cet endroit et goutte sur la tringlerie de commande des vitesses, la matière plastique de la tringlerie de commande des vitesses peut devenir poreuse et se rompre.

Cause de la panne : de l'huile fuit du conduit d'aération du moteur (mis en valeur) et endommage la tringlerie de commande des vitesses

- Dans le cas d'une fuite d'huile, le conduit en plastique doit immédiatement être remplacé par un conduit en aluminium.
- Si la tringlerie de commande des vitesses est déjà endommagée, le collecteur d'admission doit être remplacé.
