PI 1839

PRODUCT INFORMATION

JAVÍTÓKÉSZLET A MERCEDES-BENZ M272 SZÍVÓCSŐHÖZ

AJÁNLATOS EZT AZ ÁTMENETI MEGOLDÁST HASZNÁLNI?

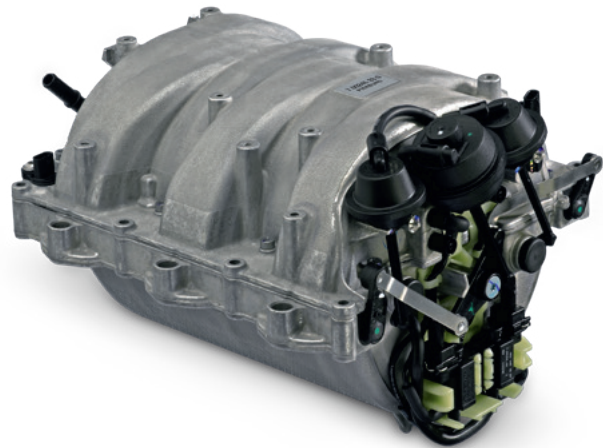
Kapcsoló szívócső 7.00246.33.0

Ennél a Mercedes-Benz M272 kapcsoló szívócsőnél kedvezőtlen körülmények között a kapcsolórudazat műanyag anyaga porózussá válhat. Különböző piacokról tudomást szereztünk a kapcsoló szívócsőhöz felkínált javítókészletekről.

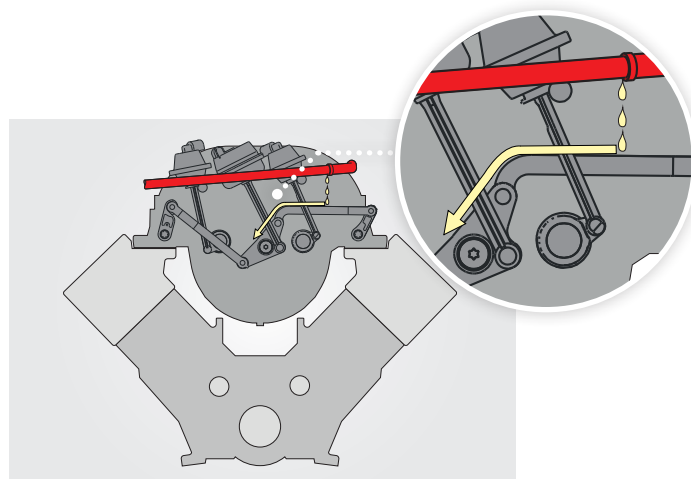
A kár oka nem a szívócsőben keresendő, hanem a motor légtelenítő rendszerének tömítetlen vezetékében. A motor légtelenítő rendszerének vezetéke a szívócsőnél a kapcsolórudazat fölött fut. A motor légtelenítő rendszerének eredetileg beszerelt vezetéke öregedés vagy igénybevétel miatt tömítelenné válhat. Ha itt olaj szivárog ki, és a kapcsolórudazatra csepeg, a kapcsolórudazat műanyag anyaga porózussá válhat, és eltörhet.

A kár oka: Olaj folyik ki a motor légtelenítő rendszerének vezetékéből (kiemelve), és károsítja a kapcsolórudazatot

- Amennyiben szivárog az olaj, a műanyag vezetékét azonnal ki kell cserélni alumínium vezetékre.
- Amennyiben a kapcsolórudazat már megrongálódott, ajánlatos a szívócsövet kicserélni.

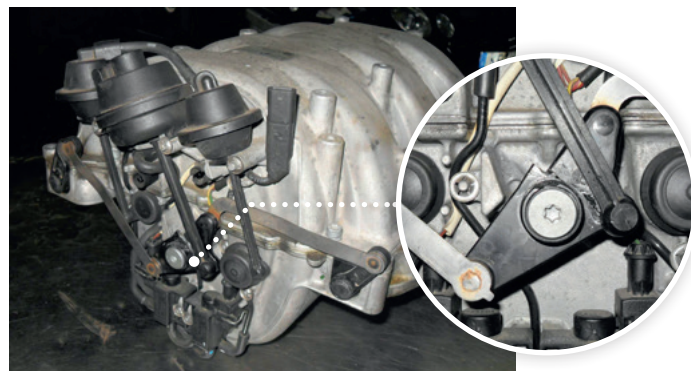
- teljesítményhiány
- a szelepek nem működnek
- a kapcsolórudazat eltörik
- a hibalámpa kigyulladt

Típusos kárhelyzet: A kapcsolórudazat törése
