PI 1839

PRODUCT INFORMATION

KIT DE REPARAȚIE PENTRU TUBUL DE ASPIRARE MERCEDES-BENZ M272

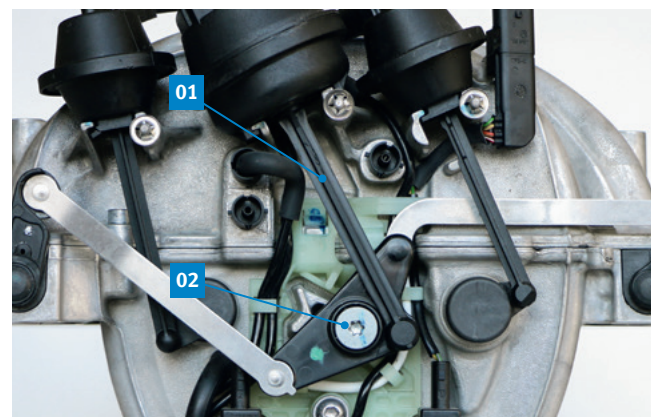
Timonerie de cuplare

În cazul acestui tub de aspirare de comutare pentru Mercedes-Benz M272 condițiile nefavorabile pot face poros materialul plastic al timoneriei de cuplare. Avem cunoștință de pe diferite piețe de desfacere, în legătură cu kituri de reparație pentru tubul de aspirare de comutare.
