PI 1904
Nur für Fachpersonal!
1/2

WARNUNG VOR PRODUKTFÄLSCHUNGEN

DES SCHALTSAUGROHRS IM MERCEDES-BENZ M272

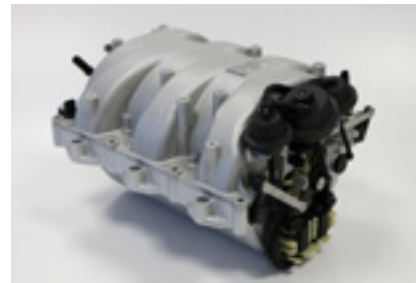
Abb. 2: Fälschung

- Teile können sich lösen oder abbrechen und in den Brennraum gelangen. Dies kann schwerwiegende Motorschäden verursachen.
- Wenn Sollvorgaben nicht erreicht werden, kann dies von der On-Board-Diagnose als Fehler erkannt werden. Dies kann zum Aufleuchten der Fehlerlampe und zum Notlauf führen.
- Leckagen am Unterdrucksystem können zu Folgefehlern an weiteren Bauteilen im System führen.
- Bei dem vorzeitigen Ausfall der Produktfälschung haben Sie doppelte Arbeit und Kosten.

AUS DIESEN GRÜNDEN WARNEN WIR VOR DEM VERWENDEN DIESER PRODUKTFÄLSCHUNG.

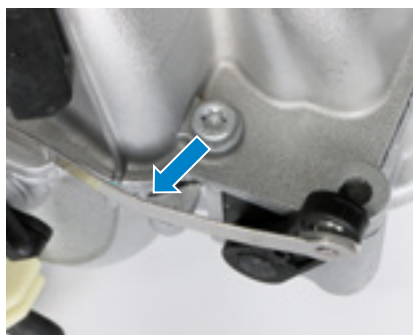
Abb. 3

- „... dünnes Blech am Schaltgestänge, das sich bereits nach kurzer Zeit verbiegt (Abb. 3).“
- „Der Hebel springt aus seiner Aufnahme (Abb. 4).
Dadurch wird der Klappenpositionsensor falsch angesteuert und es kann zu einem Fehlereintrag kommen.“
- „Lagerung der Klappen kann brechen.“ (Abb. 5)
- „Teile können sich lösen.“ (Abb. 6)
- „Das Gestänge macht Geräusche, die im Fahrbetrieb deutlich zu hören sind.“
- „Ein Einbau dieser Fälschungen ist grob fahrlässig.“

Die Ursache, die zum Bruch des Schaltgestänges führt sowie Hinweise zur Abhilfe sind in unserer Service Information SI 1455 beschrieben.

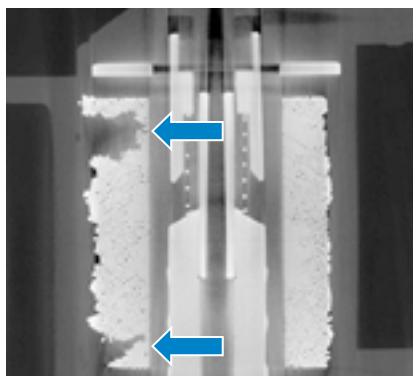
Abb. 7

- „angebaute Magnetventile sind undicht“
- „erhöhte Anzugs- und Abfallspannungen“
- „Sollvorgaben der Durchflusswerte werden nicht erreicht“
- „Im computertomographischen Schnitt sieht man die unsaubere Wicklung“ (Abb. 7).
