PI 1904

PRODUCT INFORMATION

MISE EN GARDE CONTRE LES CONTREFAÇONS

DE LA TUBULURE D'ASPIRATION À COMMANDE SUR LE MERCEDES-BENZ M272

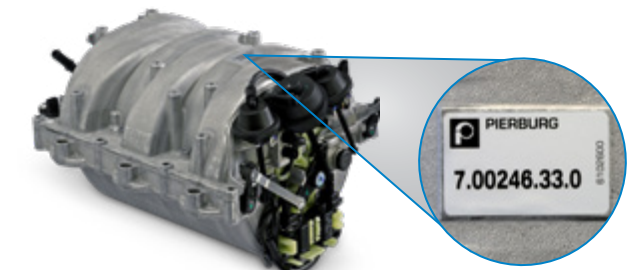
Fig. 1 : Tubulure d'aspiration à commande Pierburg d'origine

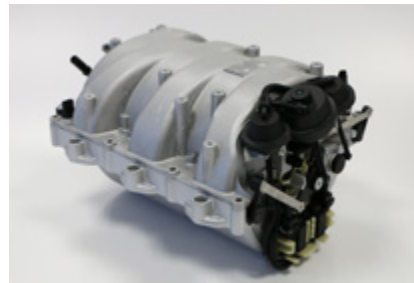
Fig. 2 : Contrefaçon

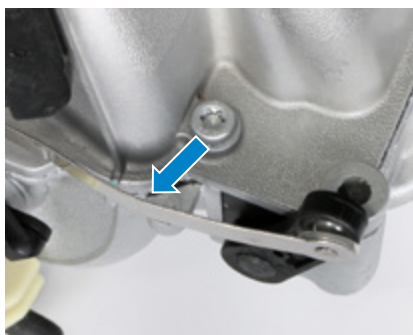
Fig. 3

- « ... tôle très fine au niveau de la tringlerie des commandes de vitesse, susceptible de se déformer rapidement (fig. 3). »
- « Le levier sort de son logement (fig. 4). La commande du capteur de positionnement des clapets s'en trouve erronée, ce qui peut entraîner un code de défaut. »
- « Le palier des clapets peut se rompre. » (Fig. 5)
- « Des pièces peuvent se détacher. » (Fig. 6)
- « La tringlerie produit des bruits clairement audibles en mode de conduite. »
- « Le montage de ces contrefaçons représente une négligence grave. »

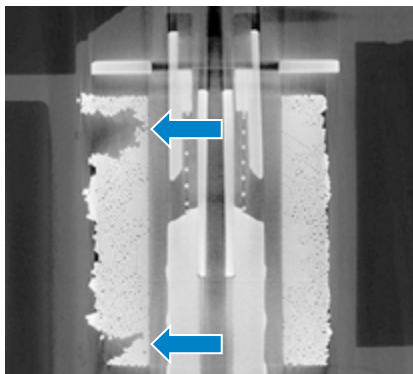
Fig. 7

Le laboratoire de contrôle a également évalué les électrovannes intégrées comme étant de mauvaise qualité :

- « Les électrovannes ne sont pas étanches »
- « Tensions d'alimentation et de relâchement trop élevées »
- « Les valeurs de consigne des flux ne sont pas respectées »
- « La coupe tomographique laisse apparaître un mauvais enroulement » (fig. 7)

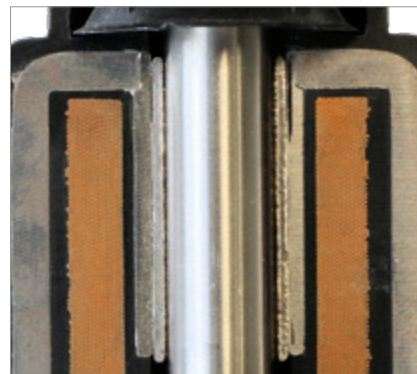
Fig. 8

Pour comparaison : coupe d'une électrovanne Pierburg (fig. 8)
