PI 2128

# PRODUCT INFORMATION

## MÓDULOS DE RADIADOR EGR OTIMIZADOS

PARA MAIS DE 8 MILHÕES DE VEÍCULOS DA AUDI, SEAT, ŠKODA, VW

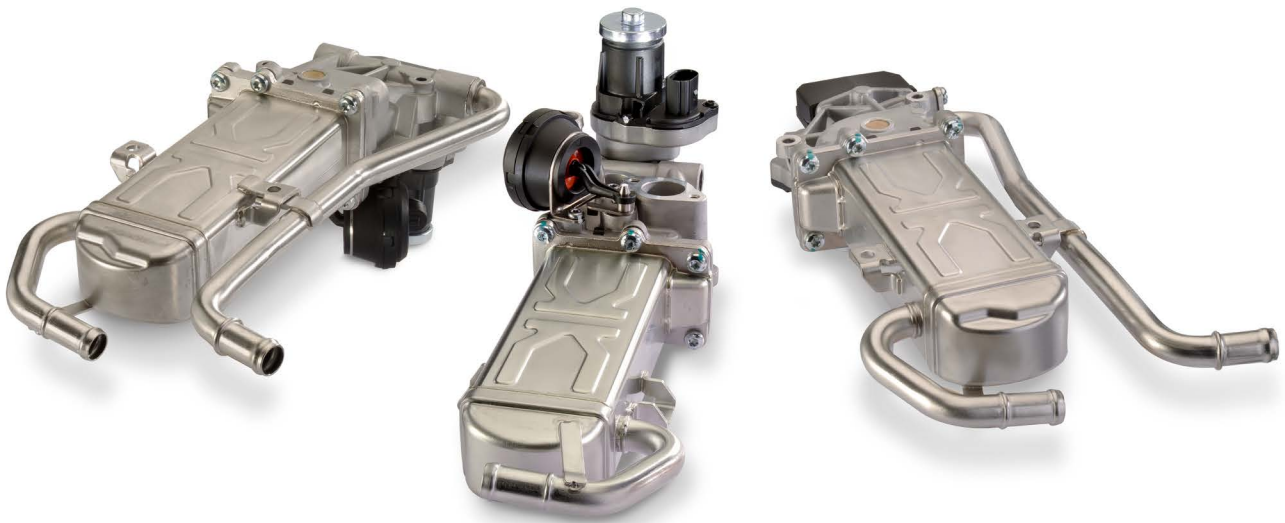
A Motorservice otimizou e adaptou estes módulos do radiador às condições operacionais adversas na seção de escape.

- A formação do acúmulo de fuligem na guia da válvula é evitada de modo eficaz graças a uma geometria otimizada.
- A aderência de partículas é reduzida substancialmente mediante a integração de um revestimento otimizado.
- Uso de materiais com maior resistência.
