**SI 0078**  
仅针对专业人员!  
1/2

# SERVICE INFORMATION

## 分配错误导致真空泵损坏

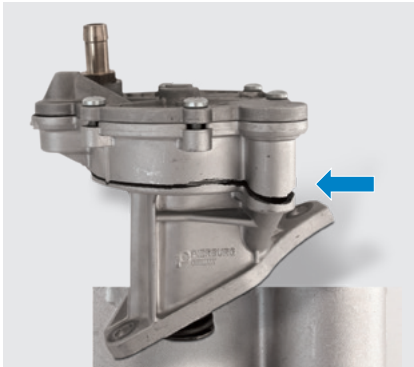
泵的错误安装会在安装后首次启动发动机时造成泵壳(参见图 1)碎裂, 甚至导致凸轮轴碎裂, 由此导致严重且维修费用昂贵的发动机损坏。

图 1: 泵壳中的碎裂

为避免损坏, 请务必检查车架号、许可日期和/或旧泵上的零件号!

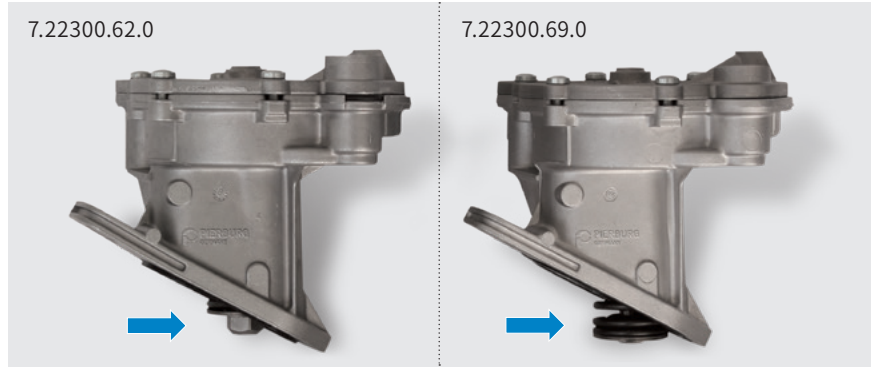
图 2: 真空泵比较

车辆: 大众面包车 LT、T4 (平板车、客车、厢型车, 加利福尼亚), 发动机标记字母: AAB		
皮尔博格编号	7.22300.62.0	7.22300.69.0
代替	7.22300.12.0	7.22300.19.0
制造日期	1994 年 5 月以前	1994 年 5 月以后
车架号	70-R-180 000 以前	70-R-180 001 以后
大众零件号	075 145 100; 075 145 101; 075 145 101 A	074 145 100 A
大众气缸盖编号	074 103 351 A	074 103 351 D
梅施气缸盖编号	50 003 101	50 003 113
气缸盖覆盖面	11 个孔; Ø 5 mm	无孔
皮尔博格挺杆编号	3.52124.06.0	3.52124.05.0
大众挺杆编号	075 145 307	074 145 307 B
挺杆长度	71.0 mm	67.5 mm

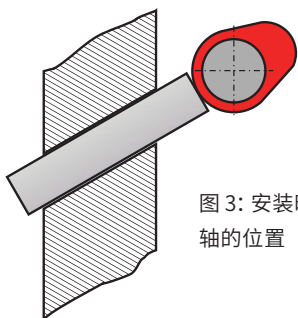
图 3: 安装时凸轮轴的位置

安装期间,用于驱动真空泵的凸轮轴上的凸轮必须位于中间挺杆的对面(参见图3),以便仅用很小的预应力(最大间隙 2 mm)即可安装泵。

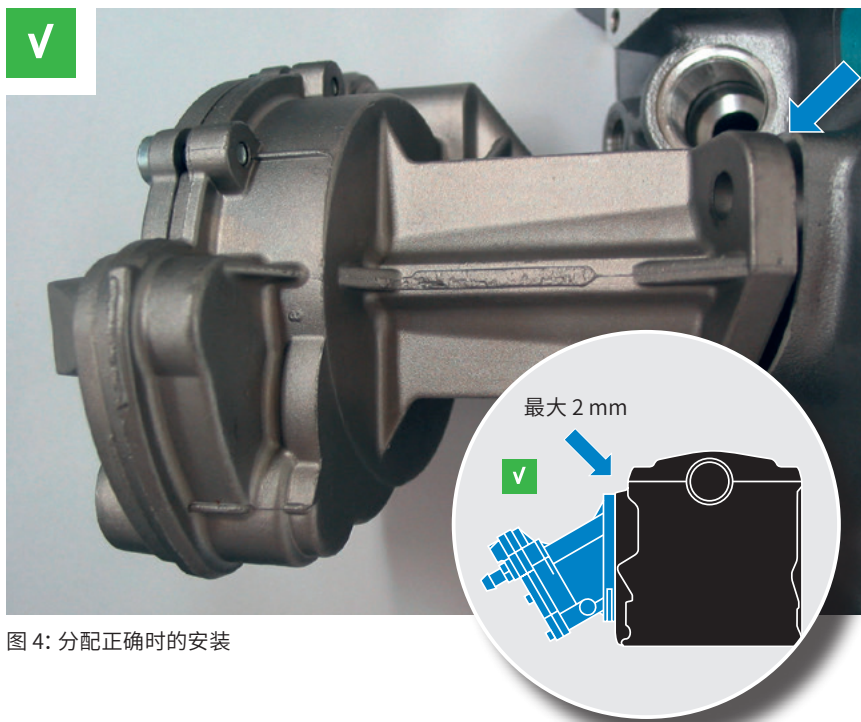
图 4: 分配正确时的安装

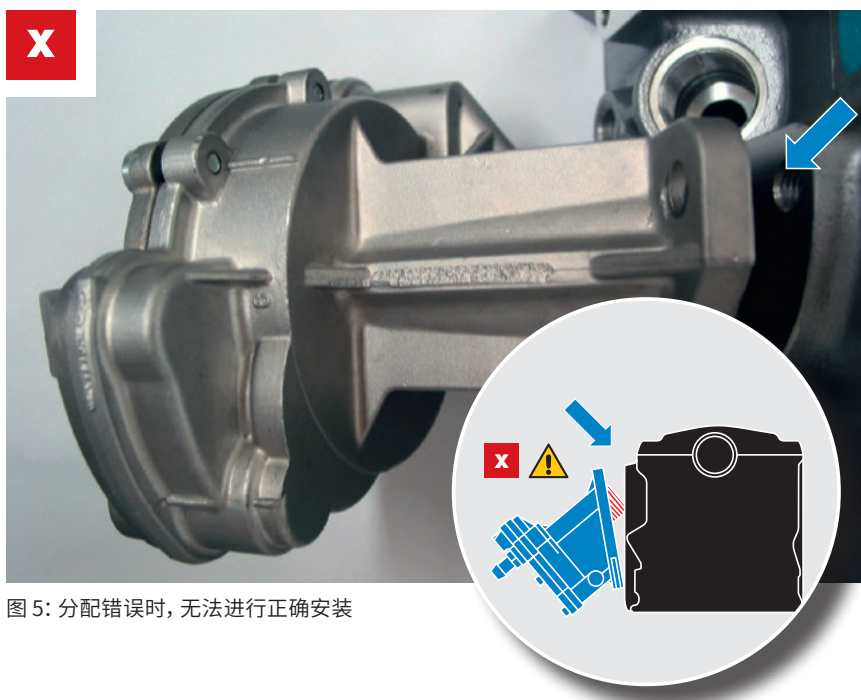
如果无法将真空泵轻松压到法兰上(间隙约 5 mm),那么即使凸轮位于中间挺杆的对面,也可以断定存在分配错误。

图 5: 分配错误时,无法进行正确安装

请务必检查车架号、许可日期和/或旧泵上的零件号!  
切勿尝试通过修改中间挺杆(例如磨削)来解决该问题!
