SI 0082

SERVICE INFORMATION

ELEKTROMOS EGR SZELEP (OPEL/VAUXHALL)

BERAGADT/ELKOKSZOSODOTT SZELEPEK

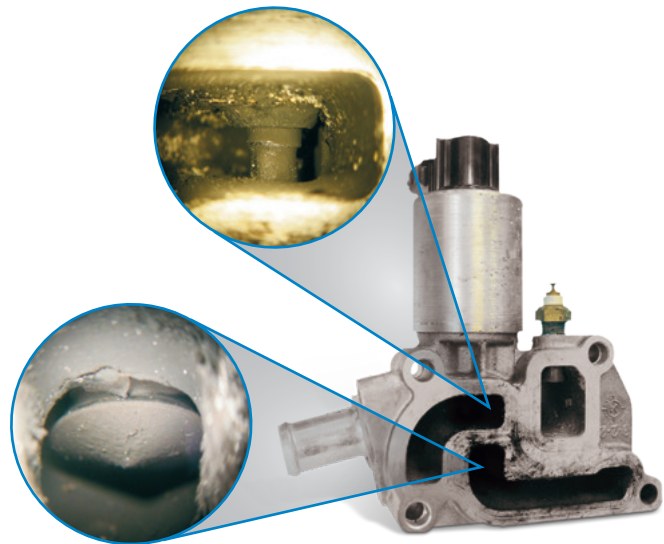
A műhelyben végzett diagnosztikai ellenőrzés alkalmával megállapítják az "EGR szelep hibás működését". A beépített elektromos EGR szelepek a szeleptányéron vagy -üléken olajtartalmú lerakódások miatt beragadtak/elkocszosodtak.

- Az EGR szelep nyíláskeresztmetszete csökkent.
- A szelep nem nyit vagy zár tökéletesen.

Elektromos EGR szelep metszete

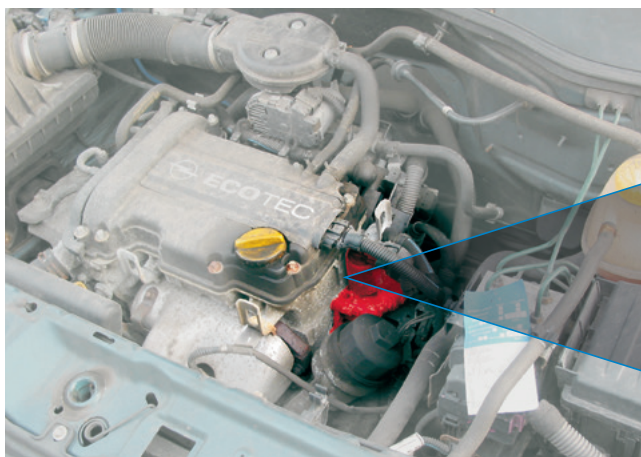
Elektromos EGR szelep Opel Corsa autóban (kiemelve)

Az itt említett EGR szelepek esetében a hibák leggyakoribb oka a szeleptányéron vagy a szelepüléken található lerakódás. Az EGR szelepet át kell vizsgálni és adott esetben ki kell cserélni.
