## Válvula EGR elétrica (Opel-GM/Vauxhall)

### Aderência/carbonização nas válvulas

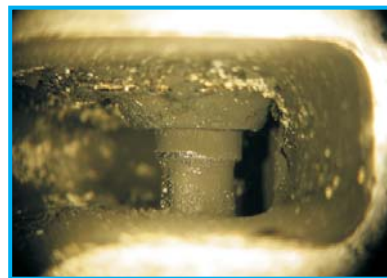
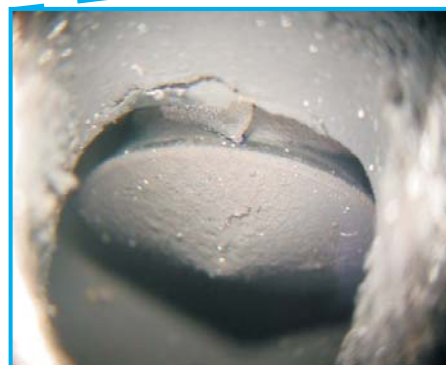
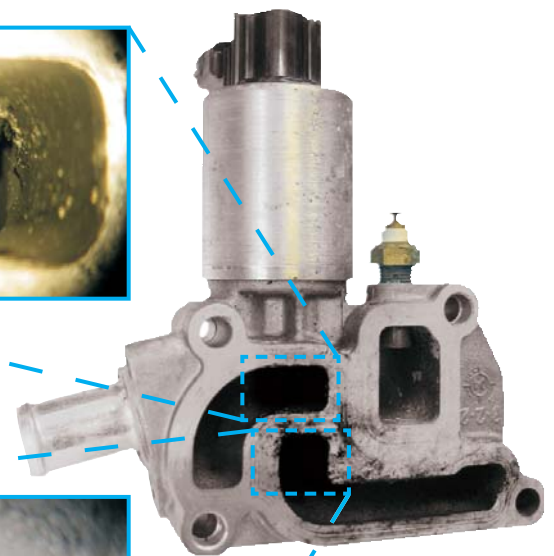
As válvulas elétricas EGR instaladas apresentam aderência/carbonização no assento de válvulas, causada por sedimentos de óleo.

- A seção transversal de abertura da válvula EGR é reduzida.
- A válvula não se abre ou fecha completamente.

**As razões desta carbonização não estão relacionadas à válvula EGR.**

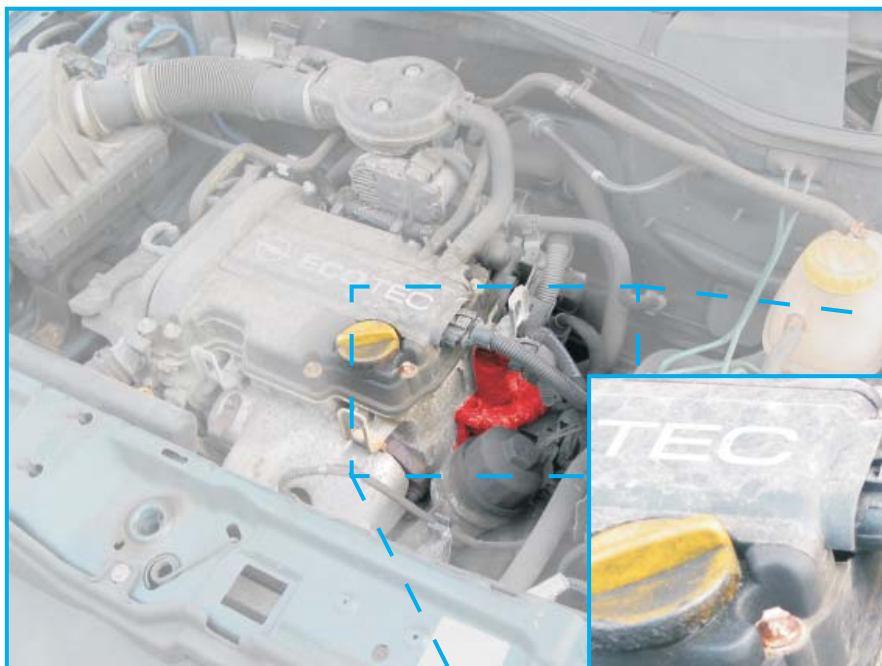
Válvula EGR elétrica no Opel Corsa (destacada)
