Elektrisk EGR-ventil (Opel/Vauxhall)

Fastkoksade ventiler

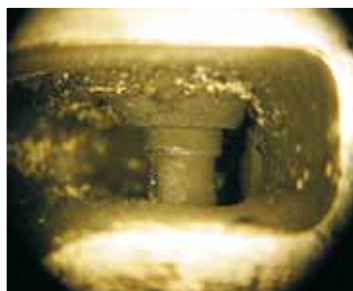
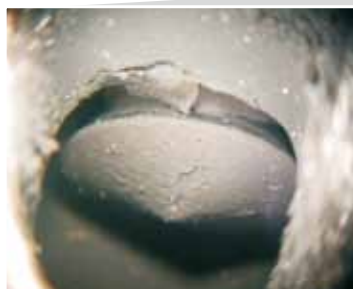
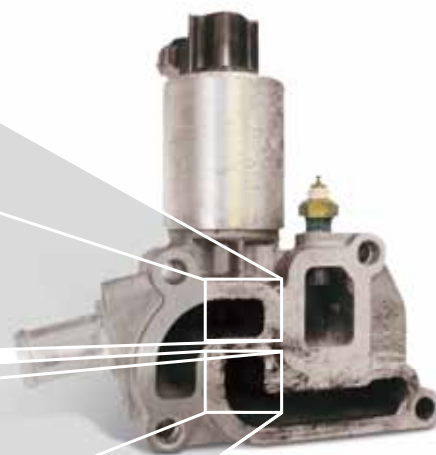
Vid kontroller i verkstaden fastställs diagnosen "Felfunktion EGR-ventil". Ventilen i den elektriskt manövrerade EGR-ventilen har koksat fast på grund av koksade oljeavlagningar.

- Öppningstvärsnittet på EGR-ventilen har reducerats.
- Ventilen öppnar eller stänger inte fullständigt.

Orsakerna för dessa förkoksningar har inte sitt ursprung i EGR-ventilen.

På de här angivna EGR-ventilerna är de vanligaste felorsakerna avlagringar på ventiltallriken eller ventilsätet. EGR-ventilen måste kontrolleras och ersättas vid behov.

I många fall kan en uppdatering av styrdorns programvara lösa problemet med den kraftiga förkoksningen.

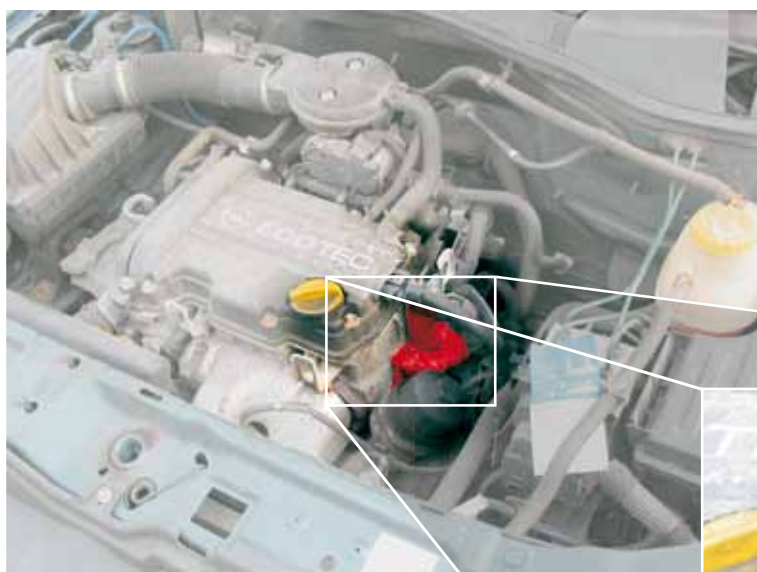
Elektrisk EGR-ventil i Opel-Corsa (markerad)
