# Supape EGR electrice (de exemplu, Renault, Opel)

## Impurități lipite pe supape

SERVICE  
INFORMATION

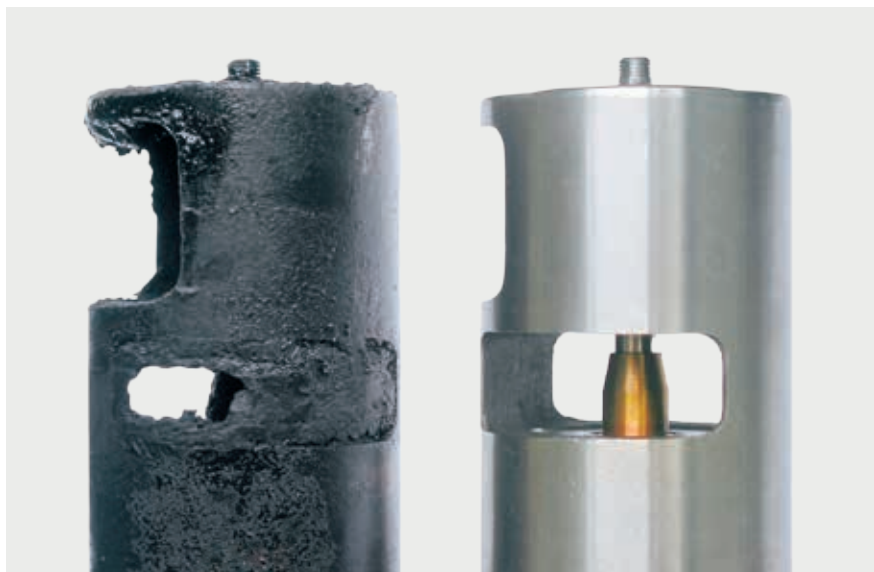
La verificările efectuate în atelierul de service, la diagnoză se constată „Disfuncționalitate supapă EGR“. Supapele EGR electrice, care sunt integrate sunt blocate din cauza depunerilor uleioase.

- Supapă funcționează cu dificultate.
- Supapă este blocată și nu se deschide.
- Secțiunea transversală a deschiderii este redusă din cauza depunerilor.
- Supapa nu se închide complet.

Supapă EGR blocată și în stare nouă

Supapa EGR trebuie verificată și dacă este cazul, trebuie înlocuită.

**Nu vă recomandăm să curățați supapa EGR deoarece supapa s-ar putea deteriora în acest caz.**
