Электрические клапаны системы EGR (например, Renault, Opel)

Залипание клапанов

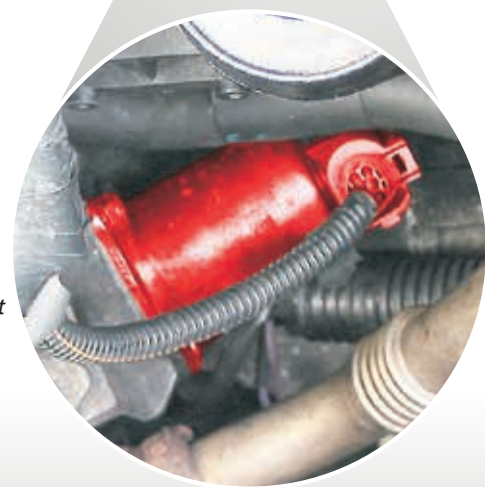
Клапан системы EGR в Renault Master JD1M (выделен)
