Tubo de aspiração/módulo de accionamento eléctrico

Causas de erro possíveis e substituição

Veículo	Produto	tubo de aspiração	módulo de accionamento eléctrico
Opel: Astra H, Vectra C, Signum com motor 1,9 l CDTi (Z19DTH), Zafira B Alfa Romeo: 147, 156, 159, GT (1.9 JTD) Fiat: Stilo (1.9 JTD)	N.º PIERBURG	7.00373.12.0	7.00521.14.0
	Substitui	7.00373.10.0/7.01860.00.0	7.00521.00.0/.11.0
	N.º ref. ^{a*}	58 50 119/93179055	8 50 440/93183260
		58 50 158/55206459	58 50 574/93185801
58 50 180/55210201		8 50 444/55205127

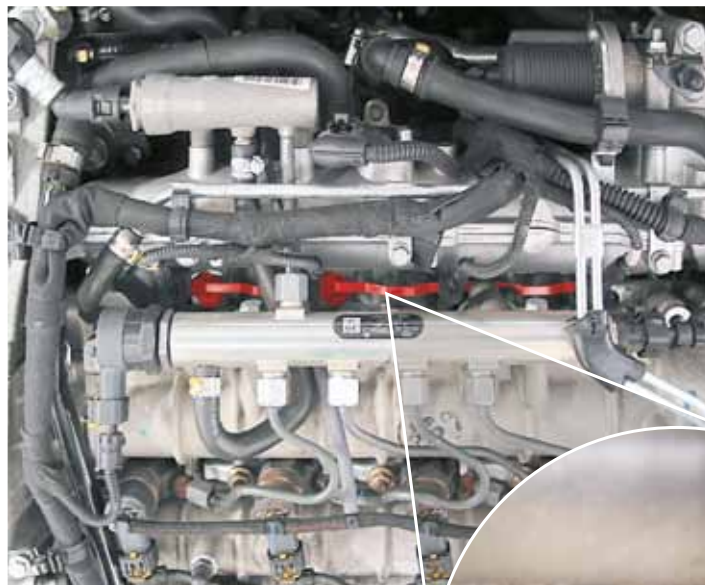
Tirante da caixa de velocidades no tubo de aspiração no Opel Vectra (destacado a vermelho em cima e com vista detalhada)

- Verifique se a ligação (“tirante”) entre o módulo de accionamento e as válvulas de turbulência está bem feita.
- Verifique se as válvulas de turbulência se movem com suavidade. Depois de um deslocamento, a alavanca de ajuste tem de voltar dentro de aprox. 1 – 2 segundos à posição de partida.
- As válvulas de turbulência não se devem poder mover axialmente (ver fig.).

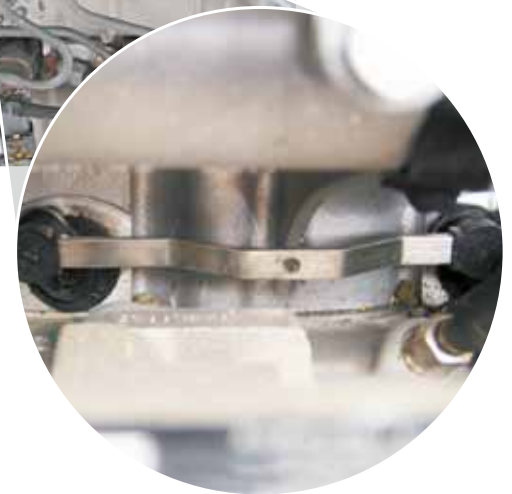
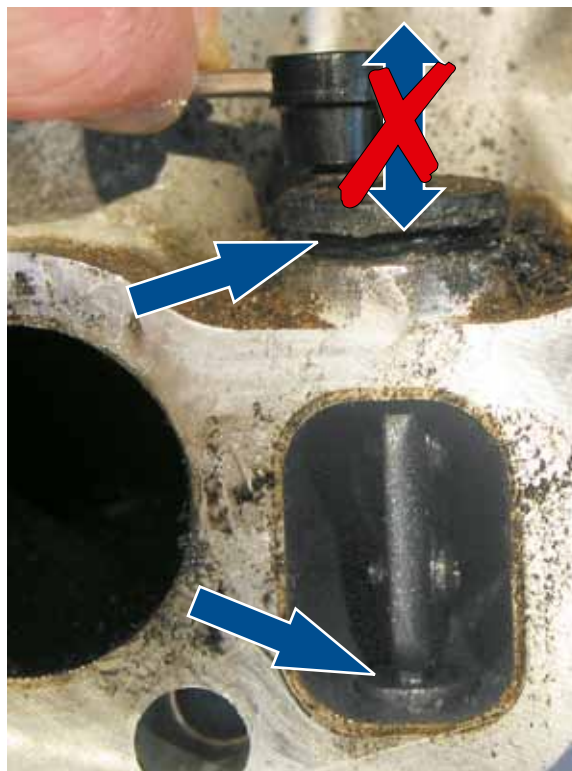
As causas dos danos são, frequentemente, válvulas de turbulência desviadas e de mobilidade reduzida no tubo de aspiração. O módulo de accionamento já não consegue mover as válvulas de turbulência de mobilidade reduzida e indica um erro.

A causa destas falhas deve-se, muitas vezes, a válvulas de turbulência de mobilidade reduzida ou presas.

Os depósitos ou as válvulas de turbulência presas podem resultar do ar admitido ou de sobrealimentação com muito óleo. As causas para isso podem ser muito diversas.

Rolamento desviado nas válvulas de turbulência

Assim, em caso de substituição do tubo de aspiração, é preciso também substituir o módulo de accionamento por outro novo.
