Tubul de aspirare/ Modul de acționare electric

Cauze posibile pentru defecțiune și înlocuire

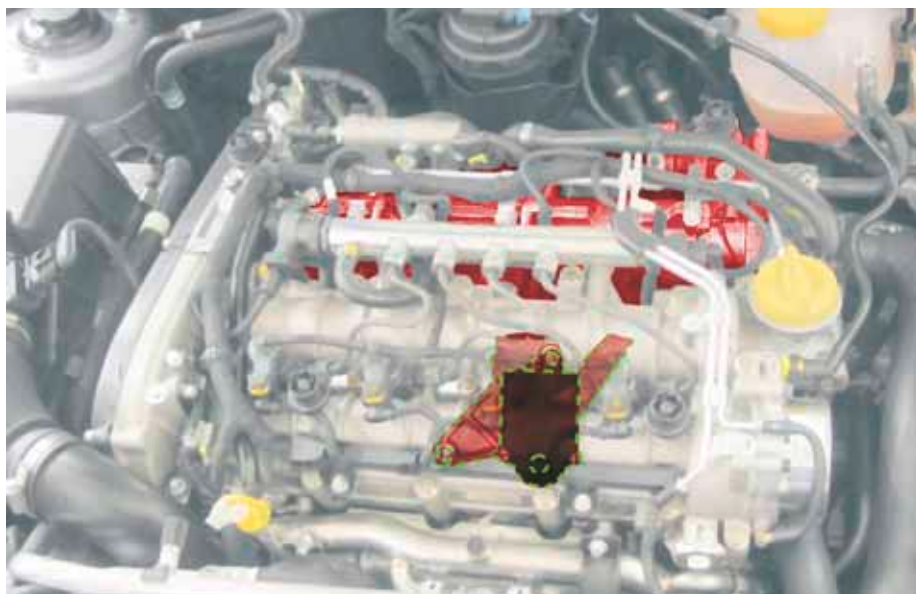
Schița compartimentul motorului Opel Vectra:

Tubul de aspirare și supapa de recirculare a gazelor de eșapament (EGR) sunt scoase în evidență cu roșu. Modulul de acționare se află invizibil „în spatele motorului” și este doar schițat (linia întreruptă verde).
