SI 1013
仅针对专业人员!
1/2

SERVICE INFORMATION

空转时进气管压力错误

利用 MAP 传感器排查车辆故障

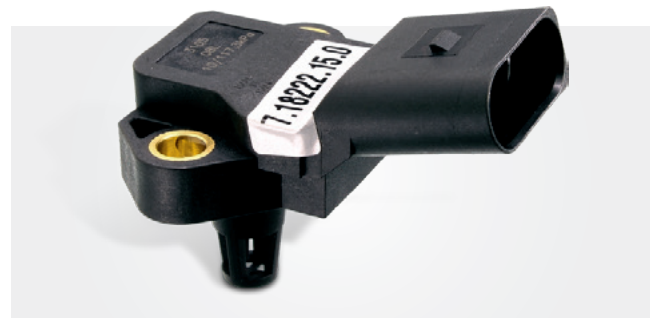
进气管压力传感器/ MAP 传感器

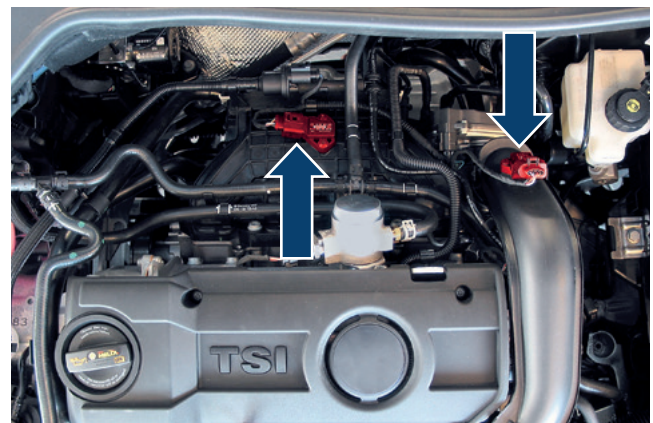
VW Golf IV 中的进气管压力传感器(红色)

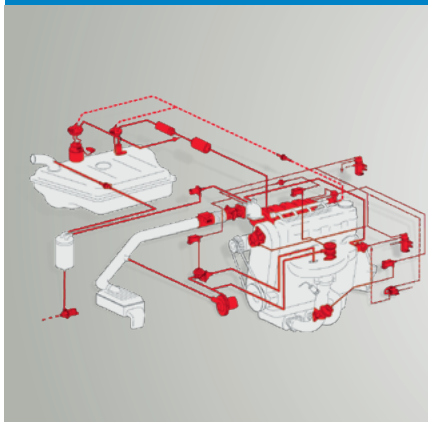
发动机外围设备的可能故障原因

节气门后方的进气管不密封 (例如由于进气歧管密封圈、软管受损等)
发动机排气阀/软管损坏
制动助力器不密封
真空系统不密封 (例如真空操控的执行器、制动助力器、管路等)
EGR 阀受损 (常开)
怠速阀受损
控制器未识别到发动机怠速状态 (节气门分压器、节气门开关受损)
节气门受损或脏污
空气滤清器滤芯错误或存在缺陷
积炭或其他的进气管堵塞情况

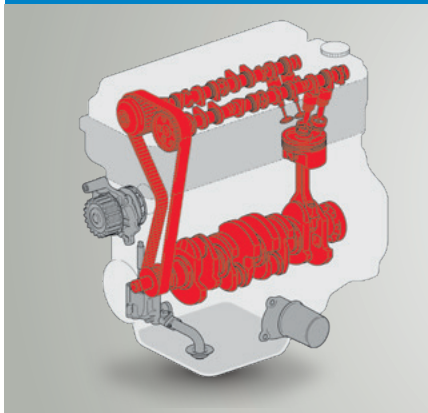
发动机机械结构的可能故障原因

活塞磨损或活塞损坏 (活塞卡死、熔化或类似损坏) ——另一相关迹象为注油盖打开时,怠速下的窜气排量高。
进气阀与排气阀未密封
气门间隙不够
气门座圈磨损 (尤其是燃气化改装的发动机)
液压气门间隙补偿元件的功能存在缺陷 (液压推进器)
正时设定错误或齿形皮带跳齿
泄漏的气缸盖密封垫
错误或磨损的凸轮轴

- 气门间隙调整
- 检查正时
- 压缩测试
- 气缸压力损失测试
