SERVICE INFORMATION

真空泵内的油泥导致

啪嗒作响

车辆	产品	皮尔博格编号
大众面包车 LT、T4	真空泵	7.22300.62.0/69.0

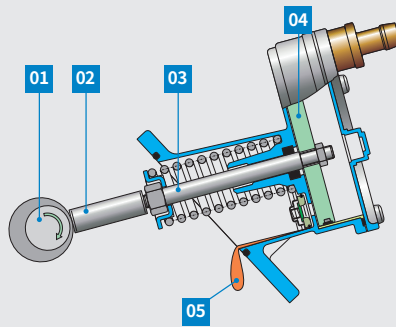
图 1: 推荐安装位置

活塞式真空泵由凸轮轴 (01) 通过中间挺杆 (02) 驱动。在推荐的安装位置, 发动机油可能重新流回发动机 (图 1)。在大众面包车上, 安装位置如图 2 所示。

01 凸轮轴
02 中间挺杆

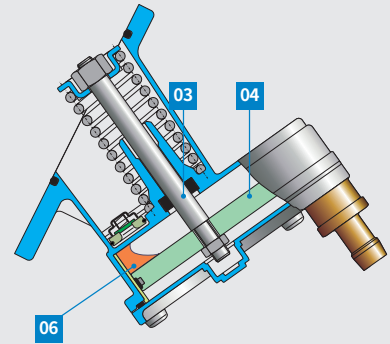
图 2: VW LT 和 T4 安装位置

03 挺杆
04 往复活塞

05 机油流出
06 机油积聚

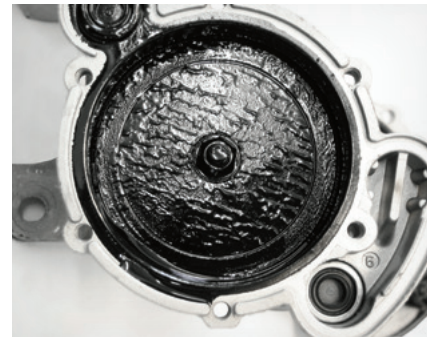
若错过定期换油, 发动机油将老化。在活塞头与壳体之间形成粘稠的油泥。因此, 活塞无法再到达其终端位置。挺杆与中间挺杆之间产生缝隙。由此导致啪嗒作响, 听起来好像曲轴轴承损坏。

- 未遵守换油周期
- 发动机油的质量不足
- 不洁燃烧导致形成炭黑
- 废气再循环系统损坏

图 3: 大众面包车真空泵内的油泥导致啪嗒作响

有油泥沉积时, 必须更换真空泵。不能进行清洁, 因为真空泵无法用普通工具打开且没有备件。当安装带有过短挺杆 (03) 的错误的真空泵时, 会出现类似投诉。
