SI 1066
Nur für Fachpersonal!
1/1

SERVICE INFORMATION

KLAPPERGERÄUSCHE

DURCH ÖLSCHLAMM IN DER VAKUUMPUMPE

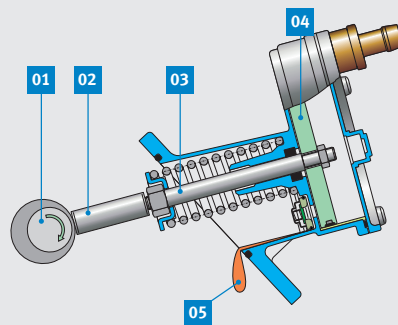
Abb. 1: Empfohlene Einbaulage

Die Kolbenvakuumpumpe wird über einen Zwischenstößel (02) von der Nockenwelle (01) angetrieben. In der empfohlenen Einbaulage kann das Motoröl wieder in den Motor zurückfließen (Abb. 1). Im VW Transporter ist die Einbaulage wie in Abb. 2 dargestellt.

- 01 Nockenwelle
- 02 Zwischenstößel
- 03 Stößel
- 04 Hubkolben
- 05 Ölabfluss

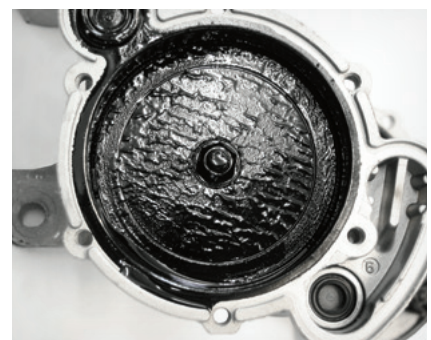
Wenn der regelmäßige Ölwechsel versäumt wird, altert das Motoröl. Ölschlamm mit zähflüssiger Konsistenz bildet sich zwischen Kolbenboden und Gehäuse. Der Kolben erreicht dadurch nicht mehr seine Endstellung. Zwischen Stößel und Zwischenstößel entsteht Spiel. Dies führt zu Klappergeräuschen, die sich wie ein Lagerschaden der Kurbelwelle anhören.

- Intervalle beim Ölwechsel nicht eingehalten
- Qualität des Motoröls unzureichend
- Rußbildung durch unsaubere Verbrennung
- defekte Abgasrückführung

Abb. 3: Ölschlamm in der Vakuumpumpe vom VW Transporter führt zu Klappergeräuschen

Bei Ablagerungen von Ölschlamm muss die Vakuumpumpe erneuert werden. Eine Reinigung ist nicht möglich, da die Vakuumpumpe nicht mit üblichem Werkzeug geöffnet werden kann und es keine Ersatzteile gibt. Eine ähnliche Beanstandung ergibt sich, wenn eine falsche Vakuumpumpe mit einem zu kurzen Stößel (03) eingebaut wird.
