SI 1066
Uniquement pour professionnels !
1/1

CLAQUEMENTS

DUS À LA PRÉSENCE DE BOUE D'HUILE DANS LA POMPE À VIDE

Véhicule	Produit	N° Pierburg
VW Transporter LT, T4	Pompe à vide	7.22300.62.0/.69.0

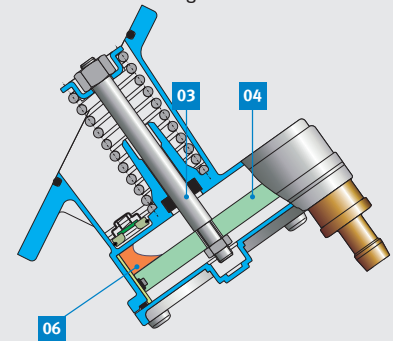
Fig. 2 :
Position de montage sur le VW LT et T4

La pompe à vide à piston est entraînée par un poussoir intermédiaire (02) de l'arbre à cames (01). Dans la position de montage recommandée, l'huile moteur peut revenir dans le moteur (Fig. 1). Sur le VW Transporter, la position de montage est identique à celle illustrée sur la Fig. 2.

Si la vidange d'huile régulière est négligée, l'huile moteur vieillit. Une boue d'huile visqueuse se forme entre la tête de piston et le boîtier. Le piston n'accède alors plus à sa position finale. Du jeu se crée entre le poussoir et le poussoir intermédiaire. Des claquements se font alors entendre ; ils ressemblent à ceux émis lorsqu'un coussinet de vilebrequin est endommagé.

En cas de dépôts de boue d'huile, la pompe à vide doit être remplacée. Un nettoyage n'est pas envisageable, car la pompe à vide ne peut pas être ouverte avec l'outillage usuel et il n'existe aucune pièce de rechange.
