SI 1066

SERVICE INFORMATION

CSATTOGÓ HANGOK

A VÁKUUMSZIVATTYÚBAN LERAKÓDOTT OLAJISZAP MIATT

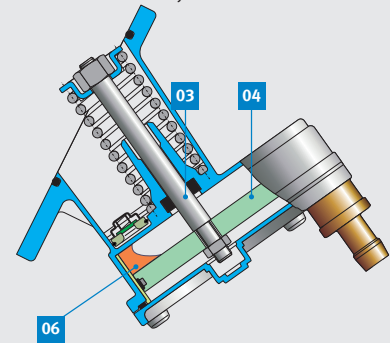
2. ábra:

A dugattyús vákuumszivattyút a vezérmű tengely (01) köztes lökőrúdjá (02) hajtja. A javasolt beszerelési helyzetben a motorolaj visszafolyhat a motorba (1. ábra). A VW Transporter modellre jellemző beszerelési helyzet a 2. ábrán látható.

Beszerelési helyzet a VW LT és T4

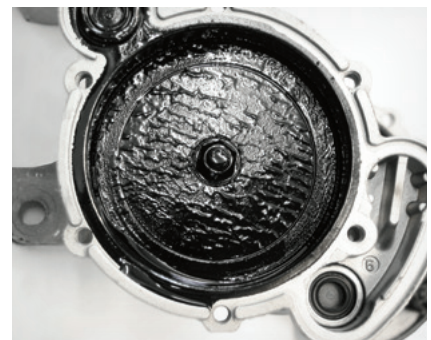
Ha elmulasztja a rendszeres olajcserét, a motorolaj elfárad. A dugattyúfenék és a ház között viszkózus olajiszap képződik. A dugattyú nem éri el a végállását. A lökőrúd és a köztes lökőrúd között játék keletkezik. Ez csattogó hangokat generál, amelyek a forgattyús tengely csapágóinak megrongálódása által kiadott hangokhoz hasonlítanak.

- nem tartották be az olajcsere intervallumokat
- a motorolaj minősége nem kielégítő
- koromképződés a tökéletlen égés miatt
- meghibásodott füstgáz-visszavezetés

3. ábra: A vákuumszivattyúban lerakódott olajiszap a VW Transporter-ben csattogó hangokat kelt

Olajiszap lerakódása esetén a vákuumszivattyút ki kell cserélni. A tisztítás nem lehetséges, ugyanis a vákuumszivattyút nem lehet szokványos szerszámokkal felnyitni és nincs hozzá cserealkatrész.
