**SI 1066**  
Solo per personale esperto!  
1/1

# SERVICE INFORMATION

## PICCHIETTÒ

### CAUSATO DALLA MORCHIA NELLA POMPA PER VUOTO

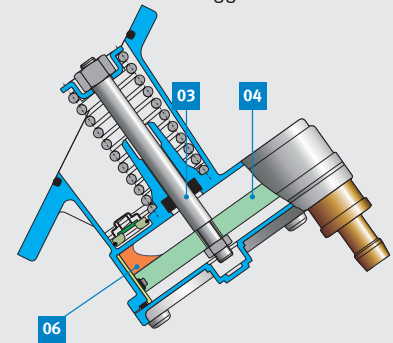
Fig. 2:  
Posizione di montaggio VW LT e T4

La pompa per vuoto a pistoni è azionata dall'albero a camme (01) mediante la punteria intermedia (02). Nella posizione di montaggio consigliata è possibile che l'olio motore ritorni nel motore (Fig. 1). Nel VW Transporter la posizione di montaggio è quella illustrata nella fig. 2.

Se si salta il regolare cambio dell'olio, l'olio motore invecchia. Una morchia di consistenza viscosa si forma tra la testa del pistone e la scatola. Di conseguenza il pistone non raggiunge più il suo finecorsa. E si genera un gioco tra la punteria e la punteria intermedia. Questo provoca il picchiettò simile a un danno ai cuscinetti dell'albero motore.
