SI 1066

SERVICE INFORMATION

ODGŁOSY STUKANIA

WSKUTEK NAGROMADZENIA SZLAMU OLEJOWEGO W POMPIE PRÓŻNIOWEJ

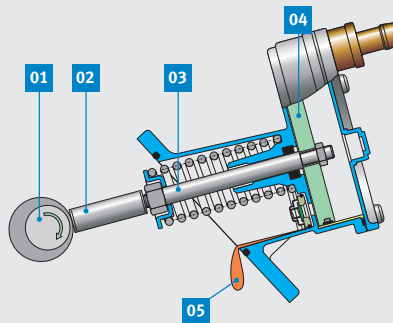
Rys. 1:
Zalecana pozycja montażowa

Tłokowa pompa próżniowa jest napędzana wałkiem rozrządu (01) za pośrednictwem suwaka (02). W zalecanej pozycji montażowej olej silnikowy może wracać do silnika (Rys.1). W pojeździe VW Transporter pozycja montażowa jest pokazana na Rys. 2.

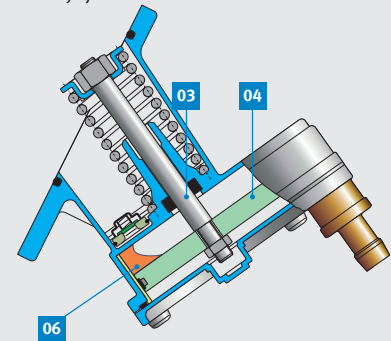
Rys. 2:
Pozycja montażowa VW LT i T4

W razie niedopilnowania regularnej wymiany oleju dochodzi do starzenia oleju silnikowego. Między denkiem tłoka i obudową tworzy się półpłynny szlam olejowy. Wskutek tego tłok nie dochodzi do położenia końcowego. Między popychaczem a suwakiem powstaje luz. Powoduje to odgłosy stukania, które są podobne do objawów uszkodzenia łożyska wału korbowego.

W przypadku nagromadzenia szlamu olejowego konieczna jest wymiana pompy próżniowej. Wyczyszczenie pompy próżniowej jest niemożliwe, ponieważ nie można jej otworzyć przy użyciu typowych narzędzi i nie są dostępne części zamienne.

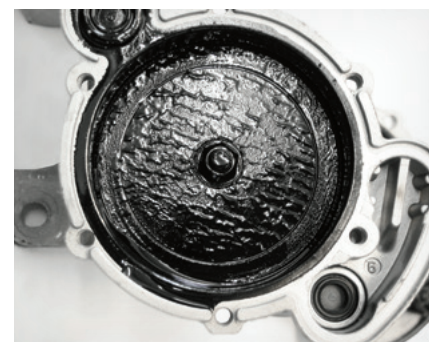
- Niezachowanie terminów wymiany oleju
- Niedostateczna jakość oleju silnikowego
- Powstawanie sadzy wskutek niedokładnego spalania
- Wadliwy układ recyrkulacji spalin

Rys. 3: Szlam olejowy w pompie próżniowej pojazdu VW Transporter wywołuje odgłosy stukania
