SI 1066
Só para técnicos especializados!
1/1

SERVICE INFORMATION

RUÍDOS DE VIBRAÇÃO

DEVIDO A BORRA DE ÓLEO NA BOMBA DE VÁCUO

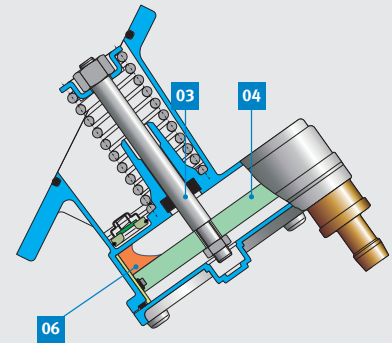
Fig. 2: Posição de montagem VW LT e T4

A bomba de vácuo com pistão é acionada pelo eixo de comando (01) através de um tucho intermediário (02). Na posição de montagem recomendada, o óleo do motor pode fluir de volta para o motor (Fig. 1). No VW Transporter, a posição de montagem corresponde à ilustração na Fig. 2.

- 05 Drenagem do óleo
- 06 Coleta de óleo
