SI 1066
Numai pentru personalul de specialitate!
1/1

SERVICE INFORMATION

APARIȚIA UNOR HURUITURI

DIN CAUZA CRUSTEI DE ULEI FORMATE ÎN POMPA DE VID

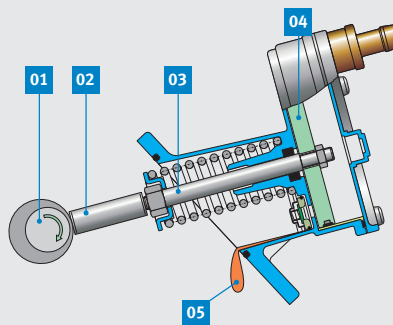
Fig. 1: Poziție de montare recomandată

Pompa de vid cu piston este antrenată de arborele cu came (01), printr-un tchet intermediar (02). În poziția de montare recomandată, uleiul de motor poate curge înapoi, în motor (fig. 1). La VW Transporter, poziția de montare este reprezentată ca în fig. 2.

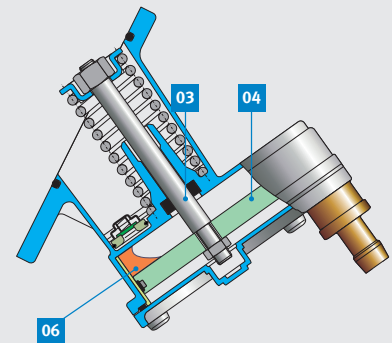
Fig. 2: Poziție de montare VW LT și T4

Dacă se neglijează înlocuirea periodică a uleiului, survine o îmbătrânire a uleiului de motor. Între baza pistonului și carcasă se formează cu crustă de ulei cu o consistență vâscoasă. Din acest motiv, pistonul nu mai ajunge în poziția sa finală. Între tchet și tchetul intermediar ia naștere un joc. Acesta duce la apariția unor huruituri care se aud ca la o defectare a rulmentului din vilbrochen.

06 Acumulare ulei

În cazul acumulărilor de cruste de ulei, pompa de vid trebuie înlocuită. Nu este posibilă o curățare deoarece pompa de vid nu poate fi deschisă cu un instrument uzual și nu există piese de schimb.

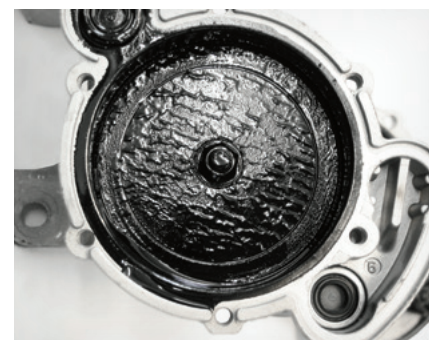
- Nerespectarea intervalelor de schimbare a uleiului
- Calitate nesatisfăcătoare a uleiului de motor
- Formarea calaminei din cauza arderii necorespunzătoare
- Recircularea gazelor de eșapament inadecvată

Fig. 3: Crusta de ulei din pompa de vid de la vehiculul comercial VW Transporter duce la apariția huruiturilor
