**SI 1066**  
Только для специалистов!  
1/1

# SERVICE INFORMATION

## СТУК

### ИЗ-ЗА МАСЛЯНОГО ШЛАМА В ВАКУУМНОМ НАСОСЕ

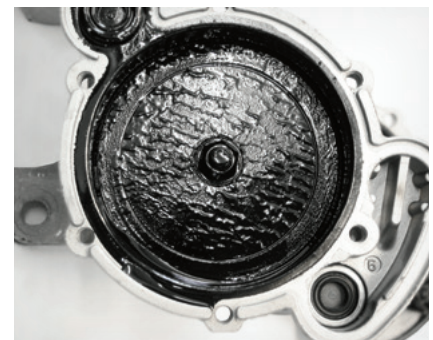
При несоблюдении интервалов регулярной смены масла, происходит его старение. Между дном поршня и корпусом образуется масляный шлам вязкой консистенции. Из-за этого поршень больше не достигает своего конечного положения. Между толкателем и промежуточным толкателем возникает зазор. Это приводит к появлению стука, напоминающего стук при повреждении подшипников коленчатого вала.

- Несоблюдение периодичности смены масла
- Недостаточное качество моторного масла
- Образование сажи из-за неполного сгорания

- Неисправность системы рециркуляции отработанных газов

Рис. 3. Масляный шлам в вакуумном насосе VW Transporter, приводящий к появлению стука

При наличии отложений масляного шлама вакуумный насос подлежит замене. Его очистка невозможна, так как вакуумный насос не разбирается обычным инструментом, а запасные части к нему отсутствуют. Похожая рекламация возникает, когда устанавливается несоответствующий вакуумный насос, оснащенный слишком коротким толкателем (03).
