SI 1066
Sadece uzman personel için!
1/1

SERVICE INFORMATION

TAKIRDAMA SESLERİ

VAKUM POMPASINDAKİ YAĞ TORTUSU NEDENİYLE

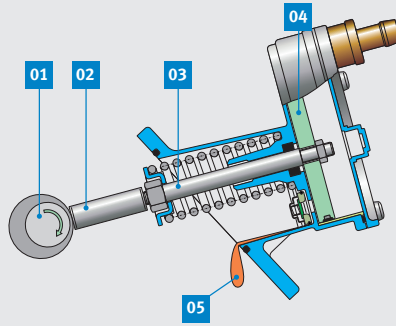
Şekil 1: Tavsiye edilen montaj konumu

Pistonlu vakum pompası, kam mili (01) tarafından bir ara itici kol (02) ile tahrik edilir. Tavsiye edilen montaj konumunda motor yağı tekrar motora geri akabilir (Şekil 1). VW Transporter araçta montaj konumu Şekil 2'de gösterildiği gibidir.

01 Kam mili
02 Ara itici kol

03 İtici
04 Strok pistonu

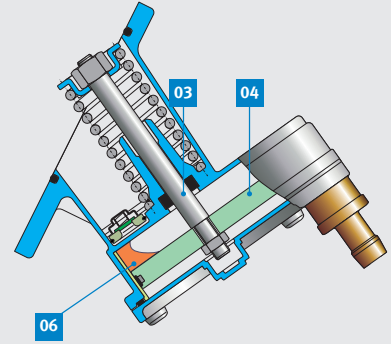
Şekil 2: VW LT ve T4 montaj konumu

Düzenli yağ değişimi kaçırılırsa motor yağında eskime olur. Piston başı / tabanı ile gövde arasında akışkan kıvamlı bir yağ tortusu oluşur. Piston bu durumda artık nihai konumuna ulaşamaz. İtici ile ara itici kol arasında boşluk oluşur. Bu da krank milinde yatak hasarı olduğu zamankine benzer takırdama seslerinin oluşmasına neden olur.

05 Yağ çıkışı
06 Yağ birikmesi

Yağ tortusu birikmelerinde vakum pompasının değiştirilmesi gerekir. Vakum pompası standart aletler ile açılmadığı ve yedek parça da olmadığı için temizlik yapılması mümkün değildir. İtici (03) çok kısa olan yanlış bir vakum pompası monte edildiğinde de benzer bir şikayet ortaya çıkar.
