**SI 1856**

# SERVICE INFORMATION

## POMPY WODY AUDI/SEAT/ŠKODA/VW

**NIEBEZPIECZEŃSTWO ZNISZCZENIA: BEZWZGLĘDNI PRZESTRZEGAĆ PRZY MONTAŻU!**

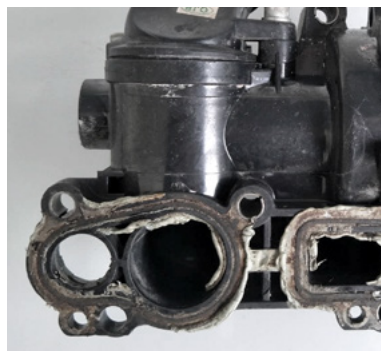
- Wszystkie uszczelki tej pompy wody mogą być użytkowane wyłącznie w kontakcie z płynem chłodzącym. Nigdy nie wolno ich smarować, np. olejem silnikowym.
- Również otoczenie miejsca montażu oraz sam płyn chłodzący muszą być wolne od zanieczyszczeń olejem.
- W razie kontaktu z olejem uszczelki mogą ulec spęcznieniu w rowku, powodując zniszczenie obudowy pompy.
- Nie stosować żadnych dodatkowych środków uszczelniających. Pompa może stać się nieszczelna (Rys. 5).

Rys. 5: Nieszczelności wskutek zastosowania dodatkowych środków uszczelniających (obraz uszkodzenia)
