SI 1856

SERVICE INFORMATION

POMPE DE APĂ DE LA AUDI/SEAT/ŠKODA/VW

PERICOL DE SPARGERE: REȚINEȚI OBLIGATORIU LA MONTARE!

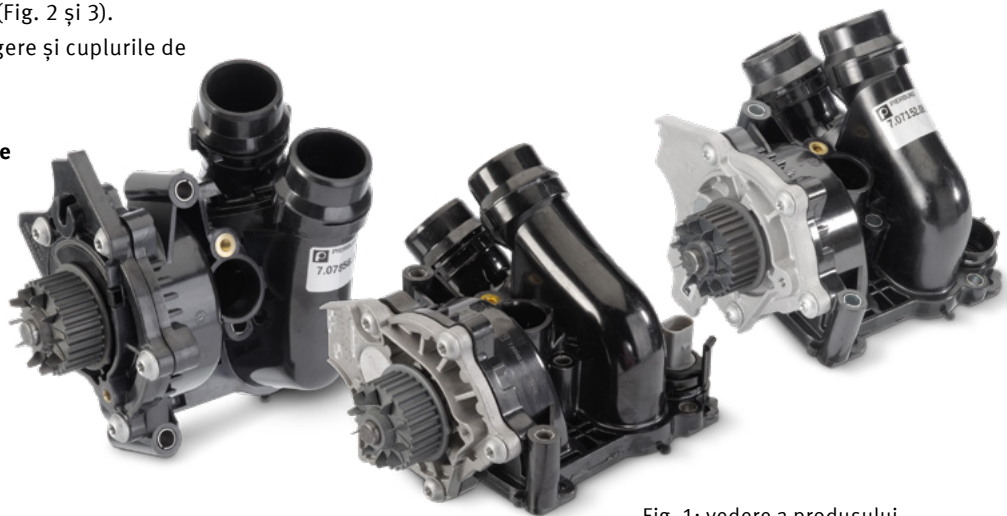
- Garniturile sunt contaminate cu ulei, de exemplu, din cauza umectării garniturii sau din cauza murdăririi zonei de proximitate cu ulei de motor. Astfel se poate umfla garnitura și se poate sparge carcasa (Fig. 2 și 3).
- Nu se respectă succesiunea de strângere și cuplurile de strângere.

Fig. 2: spargere (situație de fapt)

Fig. 3: spargere (situație de fapt)

Respectați astfel obligatoriu instrucțiunile de montaj atașate.

- Toate garniturile acestei pompe de apă sunt configurate exclusiv pentru utilizarea cu lichid de răcire. Nu este permisă niciodată umectarea lor cu ulei, de exemplu, cu ulei de motoare.
- Și zona de proximitate a locului de amplasare și lichidul de răcire trebuie să fie lipsite de murdărire cu ulei.
- În cazul contactului cu uleiul, garniturile se pot umfla în canalul lor și se poate sparge carcasa pompei.
- Nu utilizați agent de etanșare în exces. Pompa poate deveni neetanșă (Fig. 5).

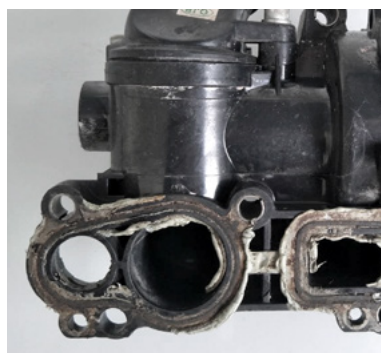
Fig. 5:
Neetanșeități din cauza agentului de etanșare în exces (situație de fapt)

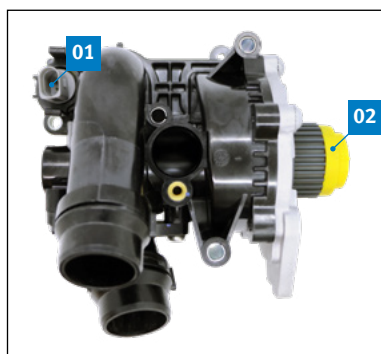
Fig. 6:
01 Senzor de temperatură*
02 Capac galben de protecție**

- Respectați succesiunea la strângerea șuruburilor (Fig. 4): [A] – [B] – [C] – [D] – [E]
- Cuplu de strângere: 9 Nm
- Pericol de accidentare:
Îndepărtați abia după montare capacul galben de protecție** (Fig. 6) de pe aripioarele de ventilație.
