SI 2136

# SERVICE INFORMATION

## NUEVA VÁLVULA EGR 7.04999.34.0 SILBA – CAUSA: RADIADOR EGR AVERIADO

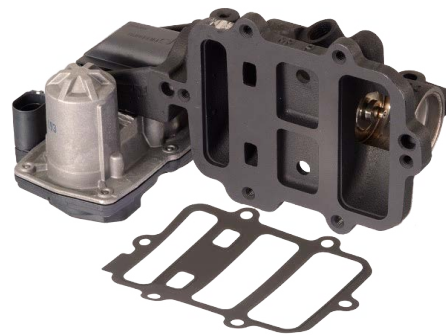
Válvula EGR con junta (n.º de art. 7.04999.34.0)

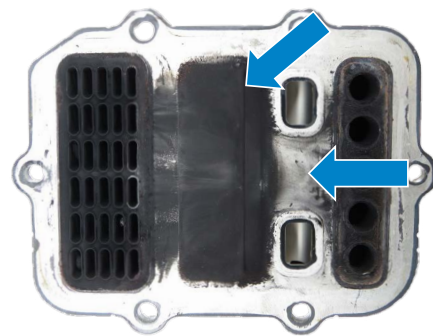
El antiguo radiador EGR se ha sobrecalentado debido a la acumulación de hollín y otros sedimentos y se ha deformado térmicamente. A través de una ranura en la superficie de estanqueidad salen gases de escape entre la válvula EGR y el radiador EGR y provocan el silbido.

Claros rastros de hollín en la superficie de estanqueidad

- Antes de instalar una nueva válvula EGR, se debe comprobar la acumulación de hollín del antiguo radiador EGR y de la superficie de estanqueidad.
- Comprobar la planicidad de la superficie de estanqueidad del radiador EGR con una regla de canto agudo en una superficie plana si el radiador EGR tiene mucho hollín acumulado.
- Si hay alguna deformación, se tiene que reemplazar el radiador EGR.

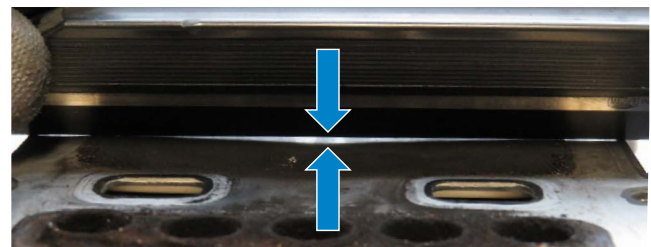
Superficie de estanqueidad deformada del antiguo radiador EGR
