SI 2136

SERVICE INFORMATION

НОВЫЙ КЛАПАН EGR 7.04999.34.0 СВИСТИТ. – ПРИЧИНА: НЕИСПРАВНОСТЬ ОХЛАДИТЕЛЯ EGR

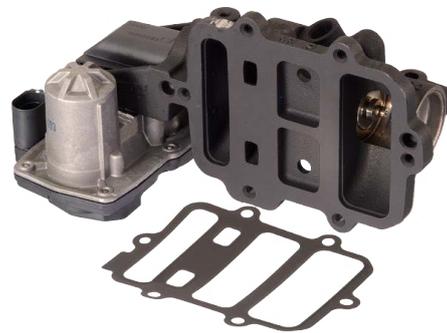
Клапан EGR с уплотнительной прокладкой (тов. № изделия 7.04999.34.0)

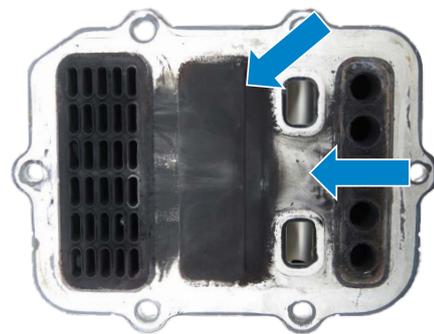
Старый охладитель EGR перегрелся из-за сажи и других отложений и деформировался под действием высокой температуры. Из-за зазора уплотнительной поверхности выхлопные газы выходят между клапаном и охладителем EGR, что является причиной свиста.

Отчетливые следы сажи на уплотнительной поверхности

- Перед монтажом нового клапана EGR проверьте старый охладитель EGR на наличие сажи и уплотнительную поверхность.
- Если в охладителе EGR имеются большие скопления сажи, проверьте ровность уплотнительной поверхности охладителя EGR лекальной линейкой на ровной поверхности.
- При наличии деформации охладитель EGR также необходимо заменить.

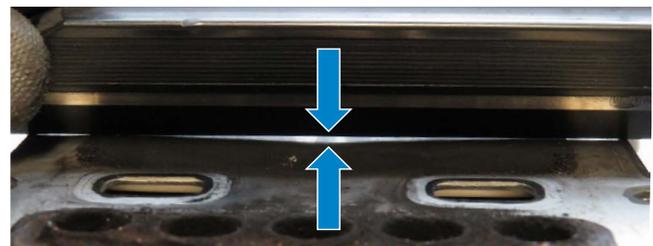
Деформированная уплотнительная поверхность старого охладителя EGR
