**Technical information 2009016**

## TECHNICAL DATA SHEET 2009016

### IMPORTANT NOTICE WHEN REPLACING GARRETT TURBO 750080-1/7/13/15/16/18

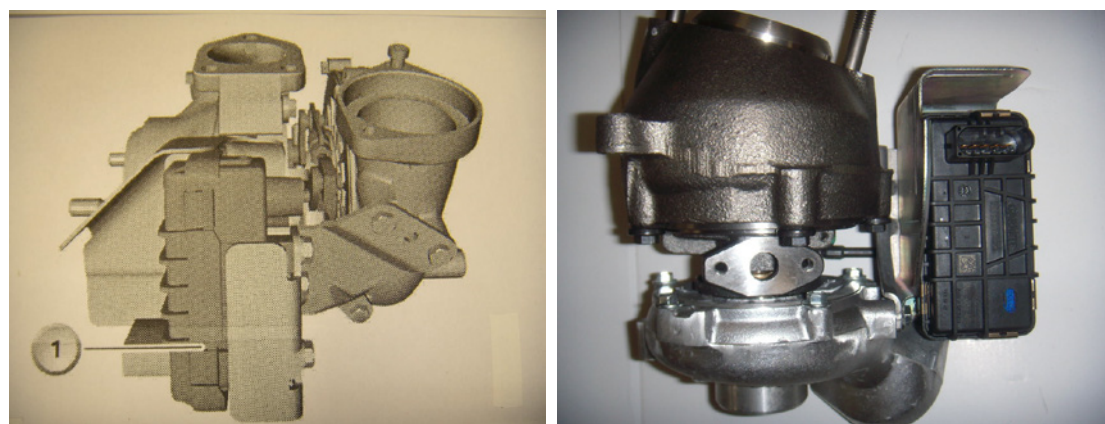
This turbo is equipped with an electronic servomotor for a more precise adjustment of the boost pressure (EURO4), as compared to the pneumatic adjustment on earlier models.

Once mounted on the vehicle, the turbo may not function correctly. This is because the ECU or DDE needs to be reprogrammed by the authorised technical service in order to function correctly, given the fact that the position regulator and the diagnostics are both incorporated in the servomotor.

If this is not reprogrammed, then the turbo may not operate correctly, once installed, or may stop working after a short period of time due to (8) accumulated errors in the ECU and DDE.

The codes stored need to be deleted and reprogrammed by the authorised technical service for the make of vehicle in question.
