# MCK0100,\* MCK0101, MCK0102, MCK0103, MCK1120

## KRANK MİLİ VİDASININ YAĞ POMPASI FLANŞINA DOĞRU SABİTLENMESİ İLE İLGİLİ İPUÇLARI

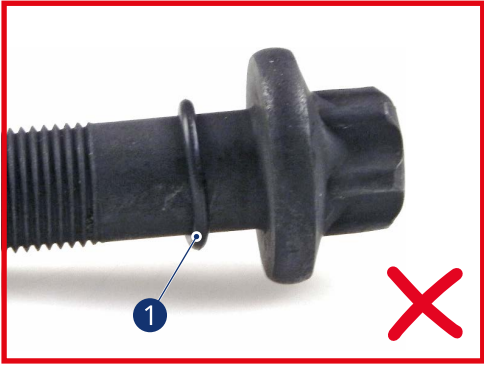
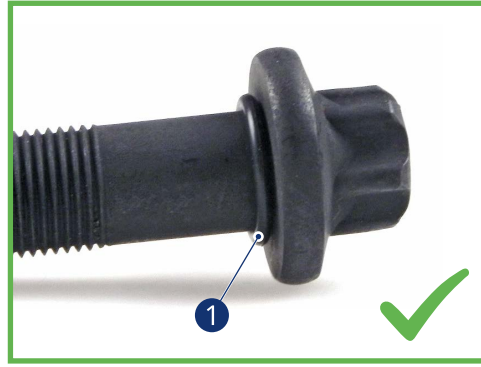
Krank mili üzerindeki vidayı sıkmadan önce O-Ring'in doğru yerleştirildiği doğrulanmalıdır.

O-Ring, vidanın başına yakın olduğu zaman yerine doğru yerleştirilmiş demektir.

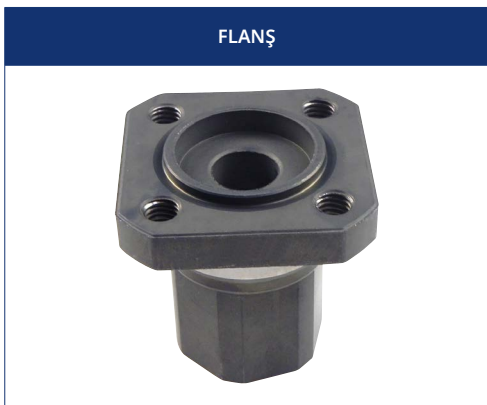
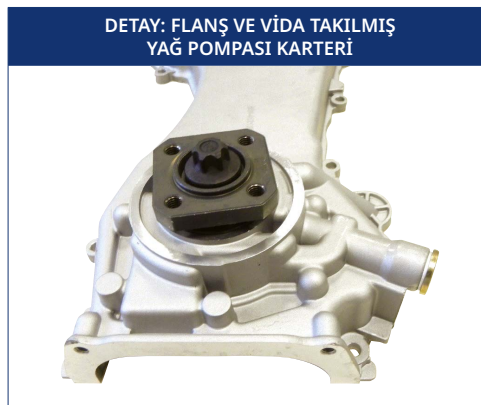
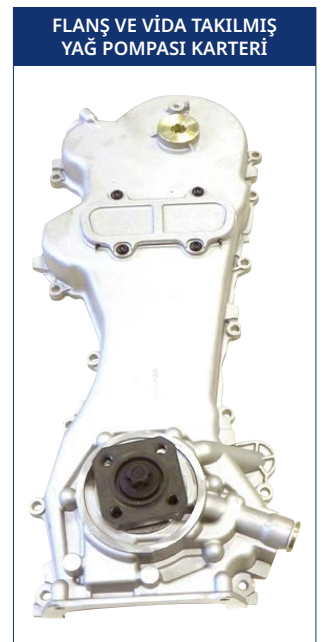
Vida, flanş deliğine yerleştirilir ve vidanın başı, flanşın üst kısmına denk gelir.

O-Ring, flanşın havşalı kısmı üzerine oturur ve iki parça arasındaki yağ kaçağını önler.

**O-Ring düzgün yerleştirilmezse**, vidayı flanş deliğine yerleştirirken veya sıkma sırasında, flanşın havşalı kısmına denk geldiğinde yırtılarak veya koparak sızdırmazlığı olumsuz etkileyebilir.

**Vidayı takmadan önce O-Ring'in yağlanması (doğru yerleştirilmesi) önerilir.**

**Vidayı, 47- 52 Nm (72°-78°) arasındaki aşağıdaki sıkma torku değerleriyle veya üretici talimatlarını takip ederek sıkmanız önerilir.**
