Rücknahme-Kriterien

Lichtmaschinen/Altteile

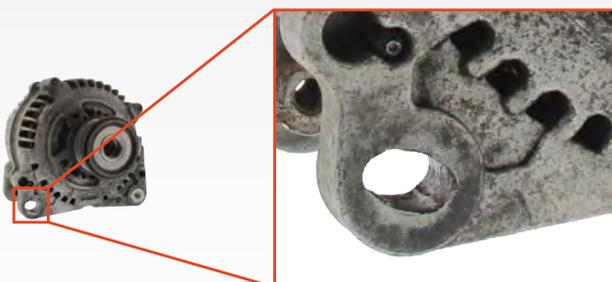
Befestigung deformiert

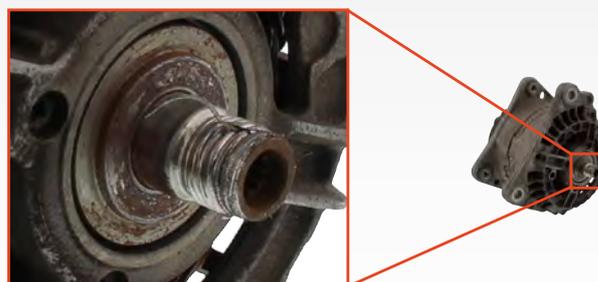
Rotorgewinde defekt

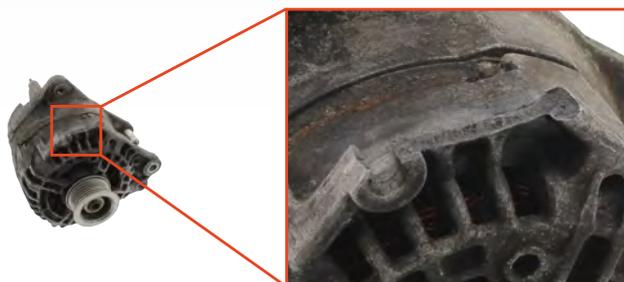
Befestigung gebrochen

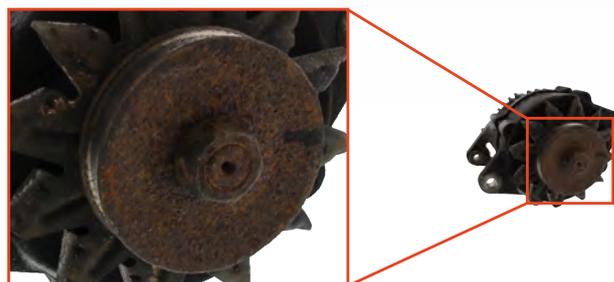
Starke Korrosion

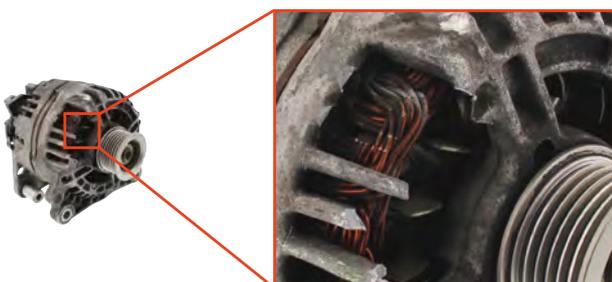
Gehäuse stark beschädigt

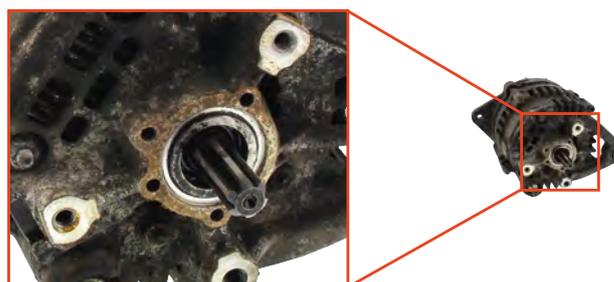
Vakuumpumpe fehlt
