CVJ – FR/02 – 04/2019

KITS SOUFFLETS

Préconisations de serrage des colliers

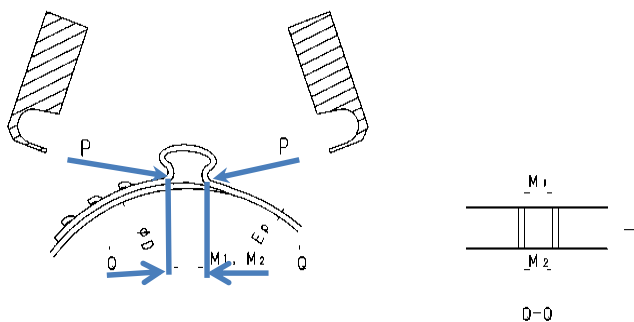
TYPE "OMEGA"

$\varnothing D$ (mm)	L (mm)	E_p (mm)	P (N)	M_1 M_2 (mm)	$M_1 - M_2$ (mm)
< 60.5	10	0.8	6130 ± 323N	1.2 ~ 4.0	≤ 0.4
> 60.5	10	1	6960 ± 323N	1.2 ~ 4.0	≤ 0.4
< 120.5	7	0.6	2550 ± 150N	1.2 ~ 4.0	≤ 0.4

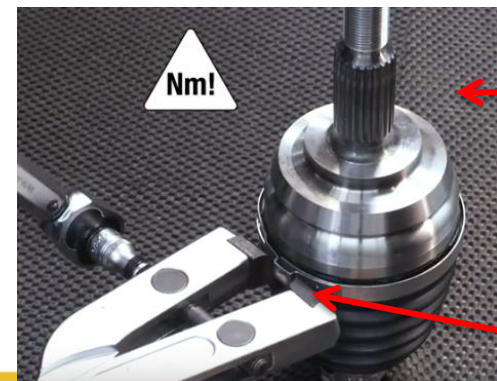
BOOT CLAMP MUST BE
HOOKED SURELY

. Si serrage **trop faible** :

($M_1, M_2 > 4\text{mm}$)

➤ Fuite de graisse

. Si serrage **trop fort** :

($M_1, M_2 < 1.2\text{mm}$)

➤ Cisaillement du soufflet, puis fuite de graisse.

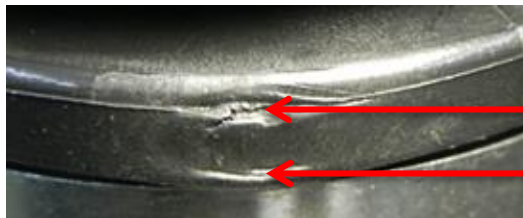
Serrage trop fort

la compression radiale du soufflet est supérieure aux limites acceptables par le soufflet et cela va provoquer une coupure du soufflet (par cisaillement)

Zone de cisaillement du soufflet provoqué lors du braquage en fonctionnement

Respecter les procédures de montage des constructeurs ainsi que les couples de serrage préconisés par le constructeur.
