Außenübermaß-Gleitlager

Reparaturlösung für MAN D2066/D2866/D2876

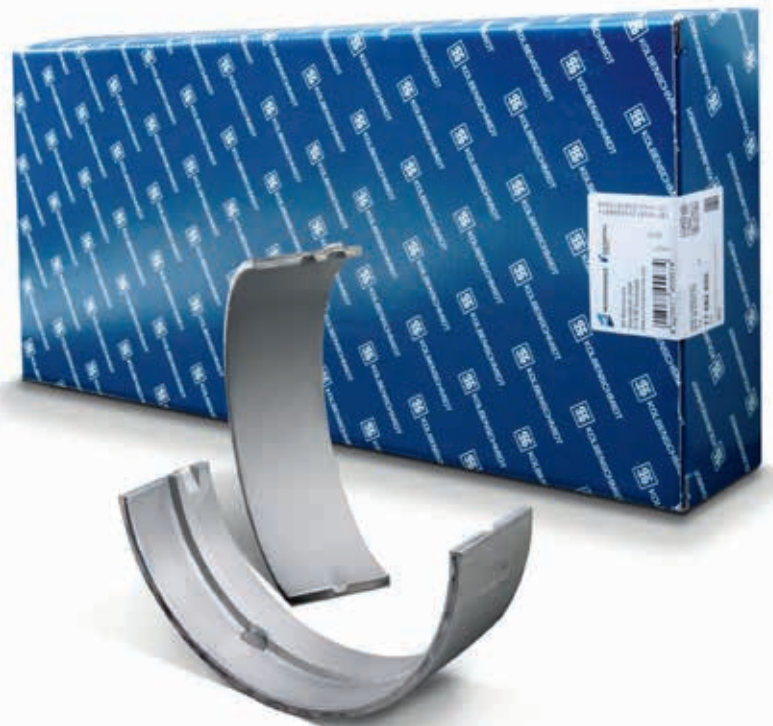
Katalogbeispiel – Außenübermaß-Gleitlagersatz für MAN D2866

Die Hauptlagerstühle der oben genannten Motoren lassen sich durch die gecrackten Lagerdeckel nicht konventionell instandsetzen. Um diese Motorblöcke dennoch instandsetzen zu können, bietet Motor Service einen speziellen Gleitlagersatz mit Außenübermaß an.

Dieser Gleitlagersatz mit größerem Außendurchmesser ermöglicht dem Motoreninstandsetzer die defekten Hauptlagerstühle des Motorblocks aufzubereiten.
