## Solução de reparação eficiente para Mercedes Benz Sprinter, Vito, Viano e VW Crafter, LT!

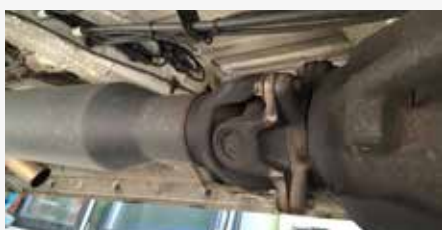
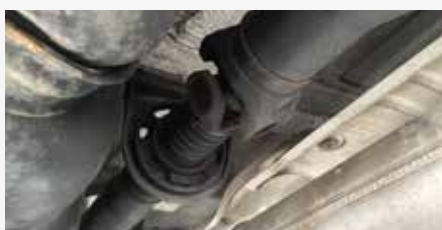
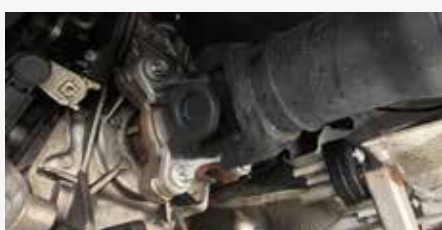
O motivo para tal pode ser uma cruzeta universal com defeito ou gasta. Tal pode resultar na avaria completa do sistema de transmissão. Em caso de dúvida, substitua sempre a cruzeta.

**Nota!** A cruzeta não está disponível em separado no segmento OE. Isto significa a substituição do eixo de transmissão completo com custos elevados para o proprietário do veículo.

**Apenas substitui as cruzetas.**

Frequentemente, em ferramentas de identificação de peças online, várias cruzetas estão atribuídas a um tipo de veículo. Antes de encomendar as peças, recomendamos que compare as dimensões da cruzeta antiga. Para fazê-lo, meça o comprimento da cruzeta com os rolamentos ligeiramente pressionados (a) e também o diâmetro exterior de uma das quatro capas (b).
