HINWEIS ZUM AUSTAUSCH DES AGR-VENTILS

ARTIKELNUMMER:

V40-63-0007

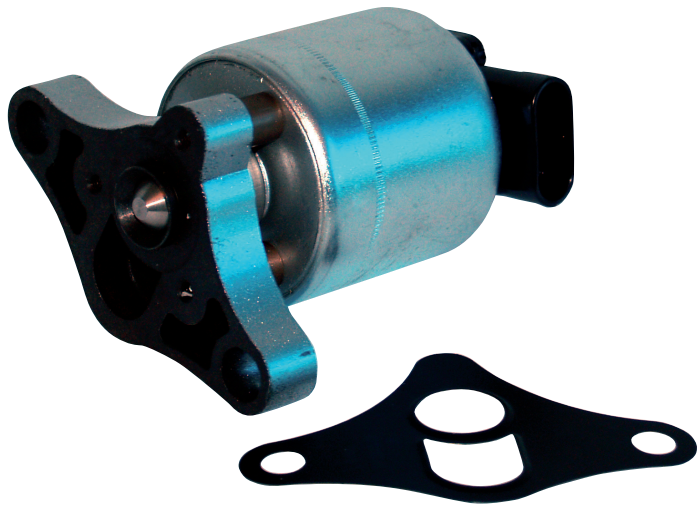
Fehlfunktionen des AGR-Ventils werden häufig durch Rußablagerungen zwischen Kolbenstange und Führung verursacht.

Vor dem Austausch des AGR-Ventils sind das AGR-Ventil und die weiteren Komponenten des Motormanagements gemäß den Herstellerangaben und -prüfungsanleitungen zu diagnostizieren.

Vor dem Einbau eines neuen AGR-Ventils müssen die Ursache(n) der Fehlfunktion diagnostiziert und behoben werden.

Die Software des Motorsteuergeräts muss ggf. aktualisiert werden.

Es ist zwingend erforderlich, die im Lieferumfang des AGR-Ventils enthaltene Dichtung zu ersetzen.
