## Identification de la crémaillère de direction – Volvo XC90 I

Respectez ce qui suit lorsque vous remplacez une crémaillère Koyo/SMI par une crémaillère ZF :

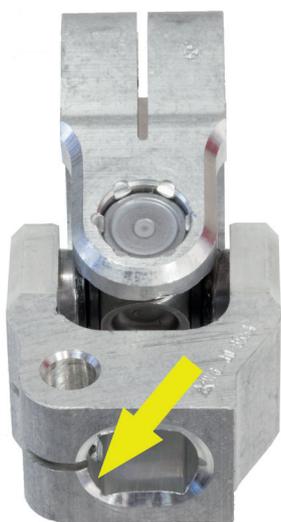
*Ancien joint (broche de direction) sans creux*

En raison de différences possibles sur l'arbre d'entrée de la direction, remplacez la broche de direction entre la crémaillère et la colonne de direction par le joint universel.

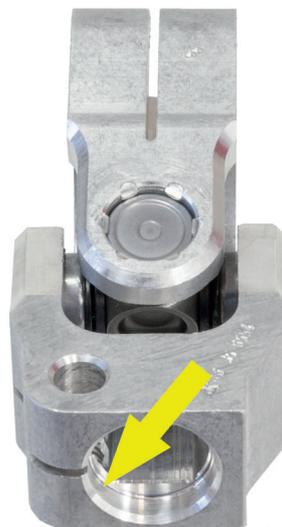
*Nouveau joint universel avec creux*

Le tableau suivant et les figures indiquent si le joint universel est requis.
