DONNEES TECHNIQUES

BULLETIN TECHNIQUE TB-06

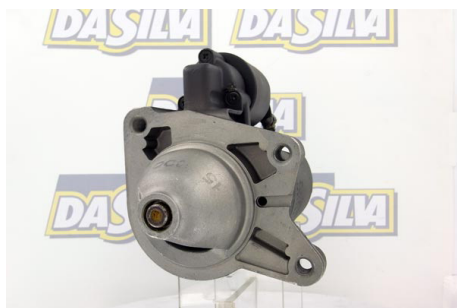
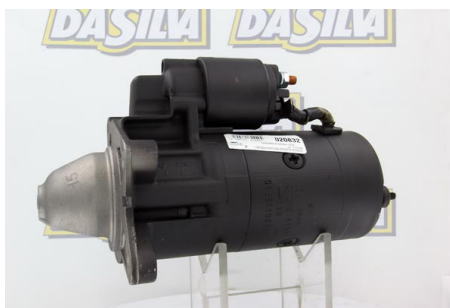
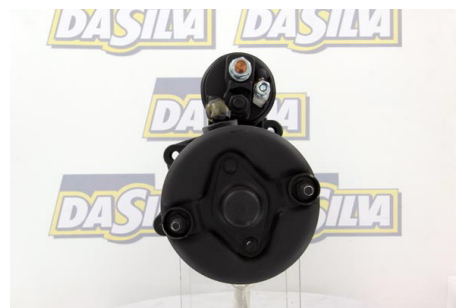
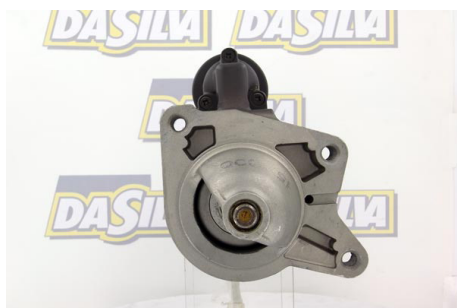
PHOTOS

Ce démarreur est susceptible de rester « collé », (pignon / volant moteur) provoquant sa destruction complète (centrifugage, brûlure complète, éclatement). Contrôlez la vieille matière au niveau de l'usure du pignon (voir dessin). La cause de ce problème est souvent due à un défaut de la clé de contact, à un problème de manque de courant et/ou au relais qui reste collé. Contrôlez et remplacez celui-ci en cas de doute.

This startermotor is prone to being held in mesh with the engine running, causing it to burn out. Check the old unit removed for pinion damage (see picture). The causing of this problem is often caused by a sticking ignition switch or a sticking relay, replace if in doubt!

Les carcasses retournées dans cet état ne seront pas acceptées et ne pourront faire l'objet de demande de garantie!

Old core returned in this condition will not be accepted, nor will a warranty claim!
