## DONNEES TECHNIQUES

### BULLETIN TECHNIQUE TB-06

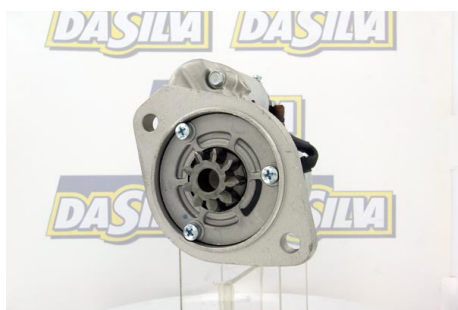
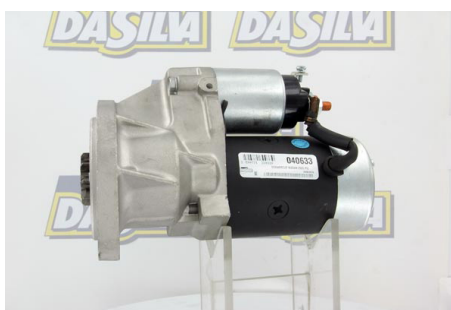
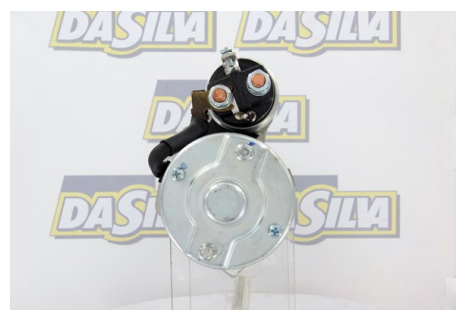
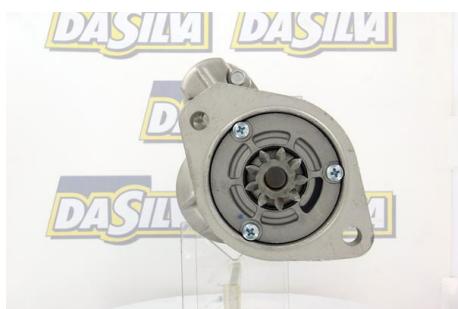
Ce démarreur est susceptible de rester « collé », (pignon / volant moteur) provoquant sa destruction complète ( centrifugage, brûlure complète, éclatement). Contrôlez la vieille matière au niveau de l'usure du pignon (voir dessin). La cause de ce problème est souvent due à un défaut de la clé de contact, à un problème de manque de courant et/ou au relais qui reste collé. Contrôlez et remplacez celui-ci en cas de doute.

This startermotor is prone to being held in mesh with the engine running, causing it to burn out. Check the old unit removed for pinion damage (see picture)  
The causing of this problem is often caused by a sticking ignition switch or a sticking relay, replace if in doubt!
