# 10030100

R010624

# DAIHATSU, TOYOTA

c.c. 1077,1166 (cm3) 75 (mm)

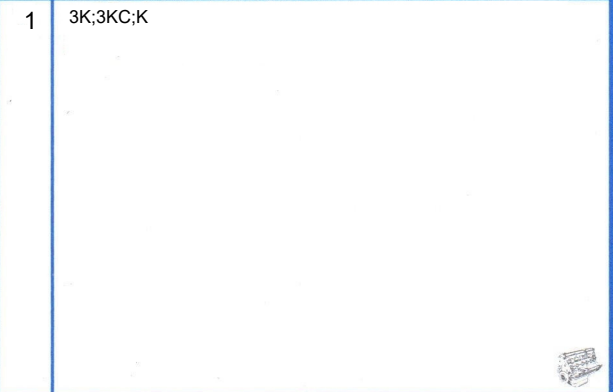
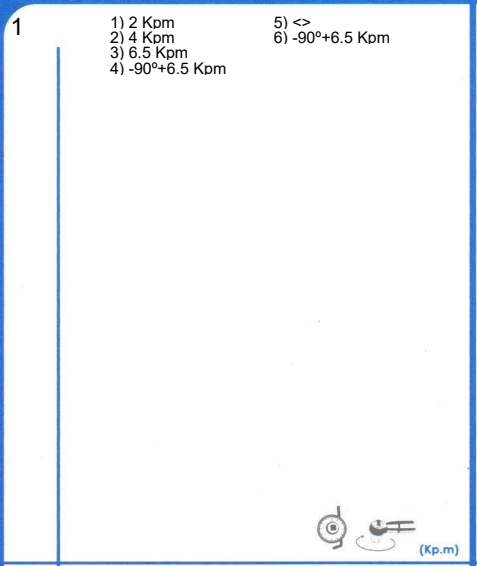
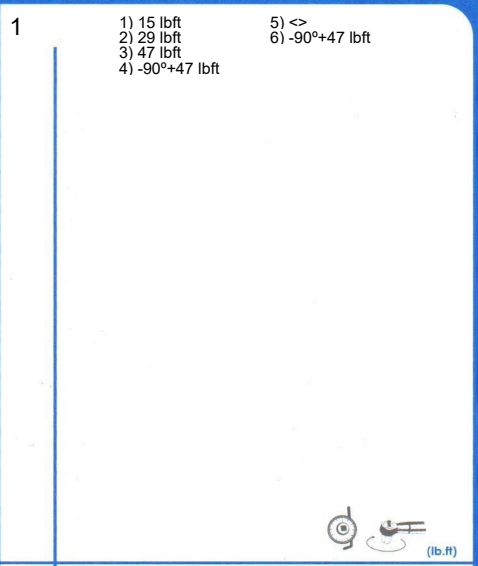
1 1000 Km -90°+6.5 Kpm **RETIGHTENING**

1 1000 Km -90°+47 lbf **RETIGHTENING**

**-90° +**  
**-180°**  
<>

LOOSEN NUT AND TIGHTEN BOLT BY BOLT RESPECTING THE SPECIFIED TORQUE AND ORDER  
AFLOJAR NUT Y APRIAR TORNILLO A TORNILLO CON EL PAR Y ORDEN ESPECIFICADOS  
LOOSEN ALL THE NUTS  
AFLOJAR TODOS LOS TORNILLOS  
RUN THE ENGINE UNTIL TOTAL OPENING OF THE THERMOSTAT  
LET THE ENGINE COOL DOWN FOR 4 HOURS (WITH OPEN BONNET)  
OPEN THE CAP OF THE EXPANSION TANK OF THE WATER COOLING CIRCUIT  
RODAR EL MOTOR HASTA LA APERTURA TOTAL DEL TERMOESTATO  
DEJAR ENfriAR EL MOTOR CUATRO HORAS (CAPOT ABIERTO)  
ABRIR EL TAPÓN DEL VASO DE EXPANSIÓN DEL CIRCUITO DEL AGUA DE REFRIGERACIÓN
