10039600

R010624

CHEVROLET, HOLDEN, ISUZU

1 G200Z

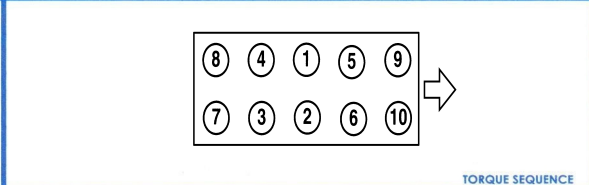
-90° +
-180°
<>

LOOSEN 90° AND TIGHTEN BOLT BY BOLT RESPECTING THE SPECIFIED TORQUE AND ORDER
AFLOJAR 90° Y APRETAR TORNILLO A TORNILLO CON EL PAR Y ORDEN ESPECIFICADOS
LOOSEN ALL THE BOLTS
AFLOJAR TODOS LOS TORNILLOS
RUN THE ENGINE UNTIL TOTAL OPENING OF THE THERMOSTAT
LET THE ENGINE COOL DOWN FOR 4 HOURS (WITH OPEN BONNET)
OPEN THE CAP OF THE EXPANSION TANK OF THE WATER COOLING CIRCUIT
RODAR EL MOTOR HASTA LA APERTURA TOTAL DEL TERMOSTATO
DEJAR ENfriAR EL MOTOR CUATRO HORAS (CAPOT ABIERTO)
ABRIR EL TAPÓN DEL VASO DE EXPANSIÓN DEL CIRCUITO DEL AGUA DE REFRIGERACIÓN
