10071010

NISSAN

1 CD20

1 **81009000** M11X1.50X119(10)

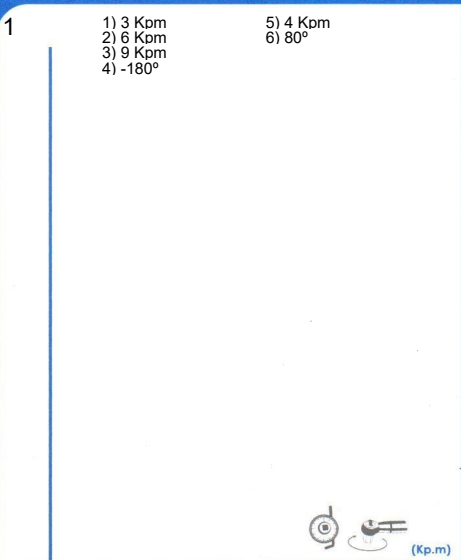
1 NO (Kp.m) RETIGHTENING

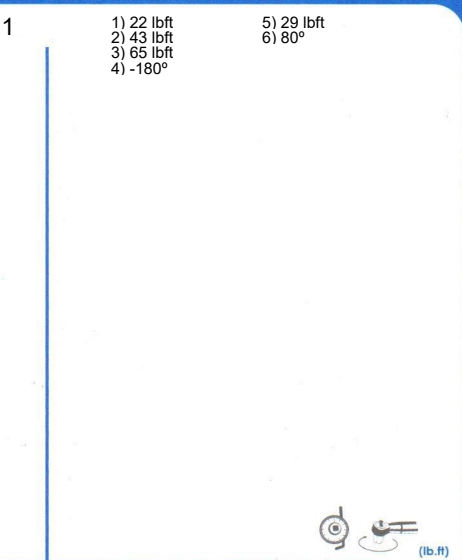
1 NO (lb.ft) RETIGHTENING

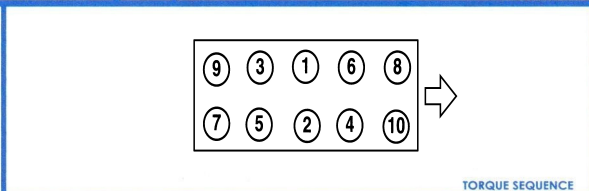
-90° +
-180°

LOOSEN 90° AND TIGHTEN BOLT BY BOLT RESPECTING THE SPECIFIED TORQUE AND ORDER
AFLOJAR 90° Y APRETAR TORNILLO A TORNILLO CON EL PAR Y ORDEN ESPECIFICADOS

LOOSEN ALL THE BOLTS
AFLOJAR TODOS LOS TORNILLOS

RUN THE ENGINE UNTIL TOTAL OPENING OF THE THERMOSTAT (LET THE ENGINE COOL DOWN FOR 4 HOURS (WITH OPEN BONNET))
RODAR EL MOTOR HASTA LA APERTURA TOTAL DEL TERMOSTATO (DEJAR ENFRÍAR EL MOTOR CUATRO HORAS (CAPOT ABIERTO))
