10093700

R010624

CHEVROLET, DAEWOO, MERCEDES

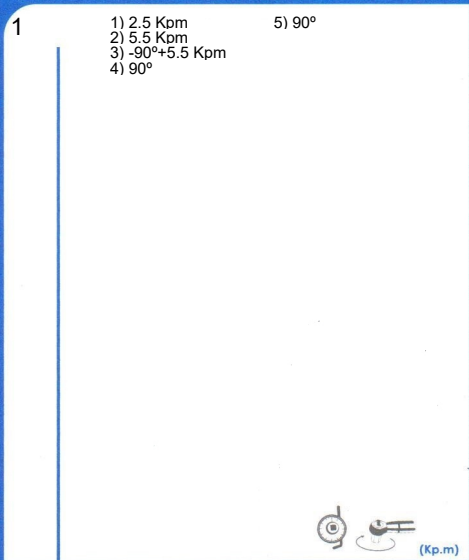
1 NO **RETIGHTENING**

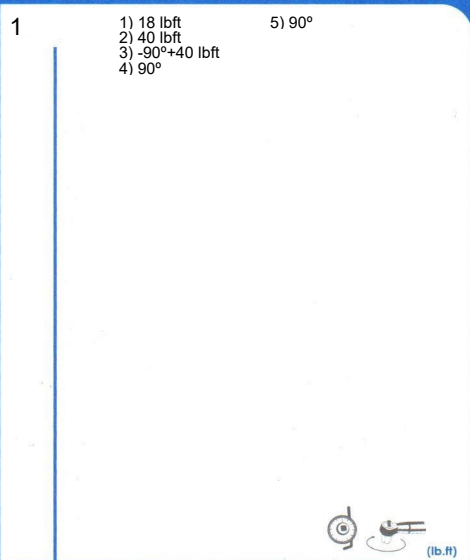
1 NO **RETIGHTENING**

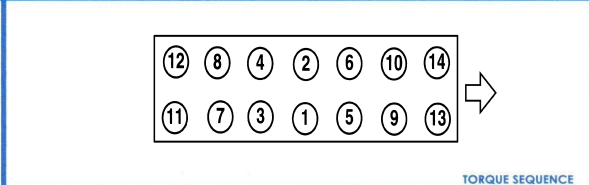
-90° +
-180°
<>

LOOSEN 90° AND TIGHTEN BOLT BY BOLT RESPECTING THE SPECIFIED TORQUE AND ORDER
AFLOJAR 90° Y APRIAR TORNILLO A TORNELLO CON EL PAR Y ORDEN ESPECIFICADOS
LOOSEN ALL THE BOLTS
AFLOJAR TODOS LOS TORNILLOS
RUN THE ENGINE UNTIL TOTAL OPENING OF THE THERMOSTAT
LET THE ENGINE COOL DOWN FOR 4 HOURS (WITH OPEN BONNET)
OPEN THE CAP OF THE EXPANSION TANK OF THE WATER COOLING CIRCUIT
RODAR EL MOTOR HASTA LA APERTURA TOTAL DEL TERMOSTATO
DEJAR ENRIAR EL MOTOR CUATRO HORAS (CON LA BARRERA ABIERTA)
ABRIR EL TAPON DEL VASO DE EXPANSION DEL CIRCUITO DEL AGUA DE REFRIGERACION
