10094900

R010624

AUDI, FORD, SEAT

c.c. 1716,1896 (mm³) 79.5 (mm)

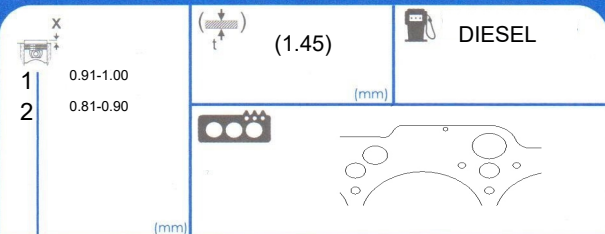
1	1Z;AEY;AFF;AFN;AHB;AHH;AHU;AKU;AVG
2	1Z;AEY;AFN;AGD;AHB;AHG;AHH;AHU;AKU;AKW;ALE;ASX;AVG

1	81000400	M12X1.75X115(10)
2	81000400	M12X1.75X115(10)
