# 10096300

# LAND ROVER

c.c. 3947,4273 (cm3) 94 (mm)

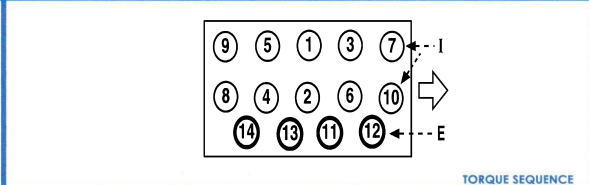
TORQUE SEQUENCE

1 I: 1) 3 Kpm 5) <>  
2) 6 Kpm 6) -90°+9.5 Kpm  
3) 9.5 Kpm 7) 1000 Km -90°+9.5 Kpm  
4) -90°+9.5 Kpm

E: 1) 3 Kpm 5) <>  
2) 7 Kpm 6) -90°+7 Kpm  
4) -90°+7 Kpm 7) 1000 Km -90°+7 Kpm

1 I: 1) 22 lbf 5) <>  
2) 43 lbf 6) -90°+69 lbf  
3) 69 lbf 7) 1000 Km -90°+69 lbf  
4) -90°+69 lbf

E: 1) 22 lbf 5) <>  
2) 51 lbf 6) -90°+51 lbf  
4) -90°+51 lbf 7) 1000 Km -90°+51 lbf

**-90° +**  
 LOOSEN NUT AND TIGHTEN BOLT BY BOLT RESPECTING THE SPECIFIED TORQUE AND ORDER  
 AFLOJAR NUT Y APRIAR TORNILLO A TORNILLO CON EL PAR Y ORDEN ESPECIFICADOS

**-180°**  
 LOOSEN ALL THE BOLTS  
 AFLOJAR TODOS LOS TORNILLOS

**<>**  
 RUN THE ENGINE UNTIL TOTAL OPENING OF THE THERMOSTAT (LET THE ENGINE COOL DOWN FOR 4 HOURS (WITH OPEN BONNET))  
 OPEN THE CAP OF THE EXPANSION TANK OF THE WATER COOLING CIRCUIT  
 RODAR EL MOTOR HASTA LA APERTURA TOTAL DEL TERMOESTATO  
 DEJAR ENRIAR EL MOTOR CUATRO HORAS (CON LA CAPOTA ABIERTA)  
 ABRIR EL TAPÓN DEL VASO DE EXPANSIÓN DEL CIRCUITO DEL AGUA DE REFRIGERACIÓN
