# 10103620

# FIAT

c.c. 1929 (cm3) 82.6 (mm)

1 154D1.000

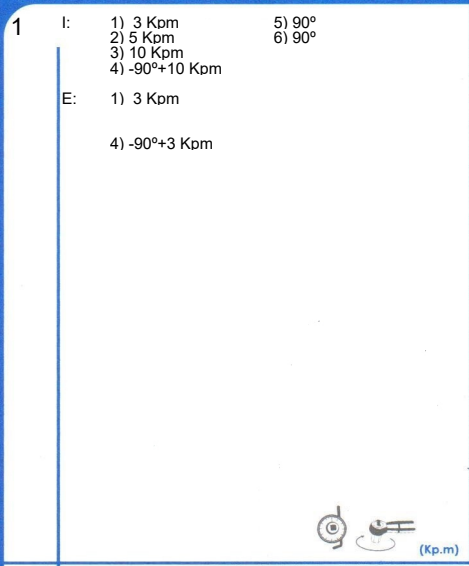
1 81010200 M12X1.25X120(10)

1 NO RETIGHTENING

**-90° +**  
LOOSEN 90° AND TIGHTEN BOLT BY BOLT RESPECTING THE SPECIFIED TORQUE AND ORDER  
AJUSTAR 90° Y APRETAR TORNILLO A TORNILLO CON EL PAR Y ORDEN ESPECIFICADOS

**-180°**  
LOOSEN ALL THE BOLTS  
AJUSTAR TODOS LOS TORNILLOS

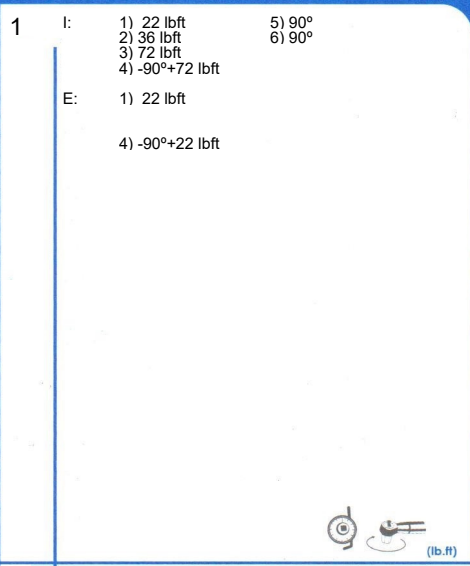
1 NO RETIGHTENING
